# ÖZEL KOLEKSİYONA AİT BİR ÇİNİ SOBANIN RESTORASYONU

Bekir ESKİCİ\*

Koleksiyon sahibi Asım Arar'ın talebi üzerine, çini sobanın restorasyon çalışmaları, Ankara Üniversitesi Başkent Meslek Yüksekokulu Laboratuvarı'nda, 13 Mayıs 2002 – 20 Haziran 2002 tarihlerinde gerçekleştirilmiştir<sup>1</sup>.

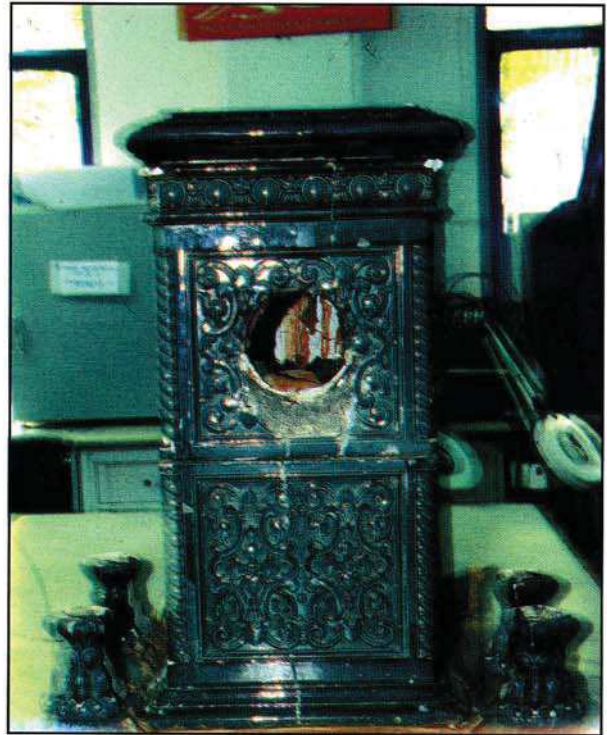
Resim: 1

80 cm. yüksekliğinde ve 32x40 cm. genişliğinde dikdörtgen prizmayı andıran çini soba başlıca ayak, gövde ve kapak bölümlerinden oluşmaktadır (Resim: 1). Gövdeyi taşıyan dört adet bağımsız ayak, silindirik formlara sahiptir. Ayakların birer kenarı açık ve içleri boştur. Ayaklar dilimli olup kabartma damla ve rozet motifleriyle süsüdür.

- Boru deliğinin alt kısmındaki eksik alan, düz sıva şeklinde alçı ile özensizce tamamlanmış, ancak dekoratif bütünlüğü sağlayacak tamamlama ve renklendirme yoluna gidilmemiştir (Resim: 1).

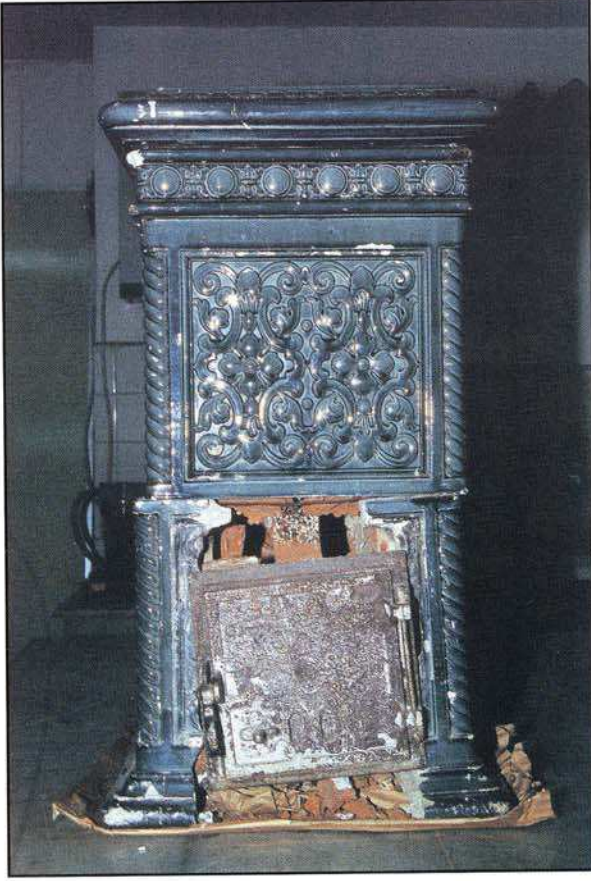
Resim: 2

Ön cephenin alt kısmındaki ateşlik bölümüne açılan metal kapak (küçük kapağı) kabartma bitkisel süslemeye sahiptir (Resim: 2). Kapak açıldığında dantel gibi işlenmiş palmet motifleriyle süslü ikinci bir (iç) kapak bulunmaktadır. Kapak, içte 5x20 cm. boyutlarındaki perçinlenmiş ince metal levhalarla dört yönden çini levhalara tutturulmuştur.

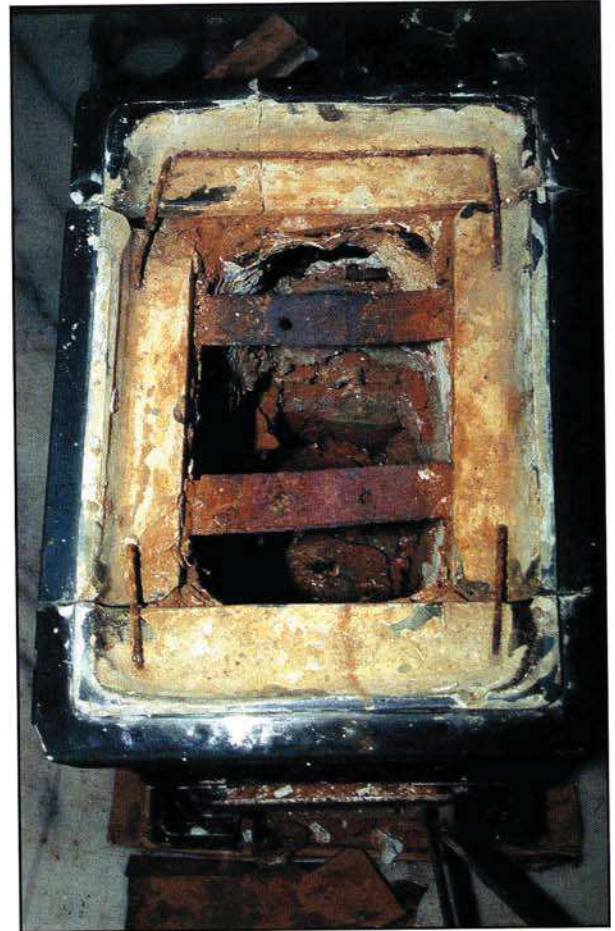
Resim: 3

Sobanın içi, büyük ölçüde bozulmuş kil sıva ile kaplıdır (Resim: 3).

- Levhaların kendi aralarındaki montajı, arkadan (içten) kanca şeklinde demir çubuklar ve demir maşalar ile sağlanmış; bunun üzerine kil sıva uygulanmıştır (Resim: 3). Bu yoğun metal (demir) kullanımı eser üzerinde pas lekelerinin ve hatta çatlakların oluşmasına neden olmuştur.

Sobanın iç çekirdeğini oluşturan ve tamamen önceki restorasyon sırasında yenilenmiş olan kil sıva büyük ölçüde bozulmuş ve dağılmıştır (Resim: 3). İşlevini yitiren fakat sobanın ağırlığını arttırarak taşınmasını güçleştiren bu kalın sıva tabakası eser sahibinin de onayı ile boşaltılmıştır. Sıva içinde gelişigüzel yerleştirilmiş kiremit ve tuğla kırıklarına da rastlanmıştır. Sobanın üst kısmını kapatacak şekilde uygulanmış ince alçı tabakası da kaldırılmıştır.

Sobanın içi boşaltıldıktan sonra, çini levhaların kendi aralarında birbirilerine tutturularak ayakta durmasını sağlayan metallerin önceki restorasyona ait olduğu anlaşılmıştır (Resim: 3). Gelişigüzel ve gereğinden fazla kullanılmış olan bu metal (demir) kenetlerin korozyonu sonucu levhalar üzerinde yoğun pas lekeleri ile karşılaşmıştır. Korozyon nedeniyle

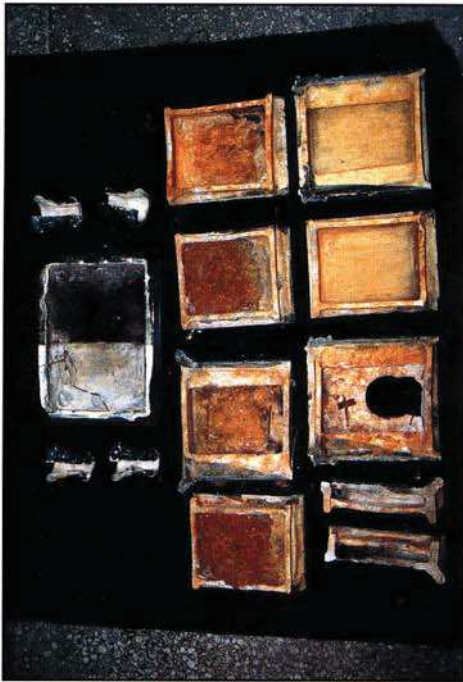
Resim: 4

Sobayı meydana getiren ana elemanlar (ayaklar, gövde ve üst kapak) çiniden, gövdenin altındaki küllük kapağı demirdendir. Çini levhalar krem renkli, sık dokulu kil hamurundan elde edilmiştir (Resim: 4). Levhaların yapımında kalıba döküm tekniği uygulanmıştır. Süslemeyi oluşturan motifler alçak kabartmadır. Levhaların dış yüzleri tek renk yeşile çalan firuze sır ile kaplanmıştır. İç yüzleri sırlanmadan bırakılmıştır. Metal kapak dökme demirdendir. Dış kapak süslemesinde kabartma, iç kapakta ise ajur tekniği uygulanmıştır.

hacmi genişleyen ve çini levhalara iyice yapışan bu kenetler mekanik yöntemlerle çıkarılmıştır. Böylece sobanın dikdörtgen prizma formunu oluşturan sekiz adet çini levhanın, yeniden kurulmak üzere, tek tek ayrılması sağlanmıştır (Resim: 4).

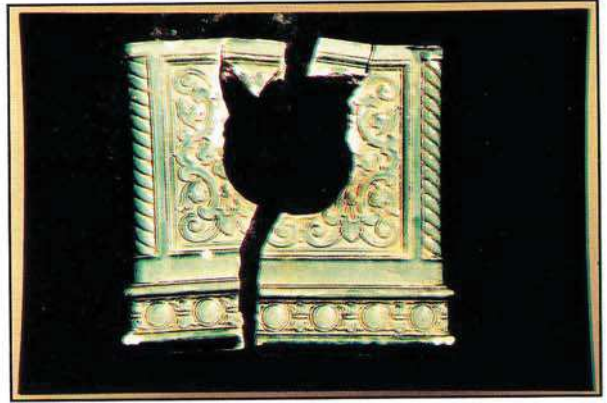
Resim: 5

yüzeyleri kaplamıştır. Kabartma motif aralarında bu birikim daha yoğun olarak gözlenmektedir (Resim: 5). Yüzeylerde beyaz yağlı boya lekeleri ile karşılaşmaktadır. Üst kapağın iç yüzeyi, kullanımdan dolayı siyah is ile kaplanmıştır.

Bazı kırık parçaların birleştirilmesi amacıyla kullanılmış olan yapıştırıcı reçinenin yumuşatılması için değişik çözücüler denenmiş; bunlardan metilen klorür<sup>3</sup> olumlu sonuç vermiştir. Çözücünün malzeme tarafından emilmesini önlemek için yüzeyler önce su ile ıslatılmıştır. Daha sonra saf haldeki metil klorür fırça ile kırık kenarlara sürülmüş, ardından reaksiyonu hızlandırmak ve etkisini artırmak için pamuklu tampon (yaklaşık iki) uygulanmıştır. Bu şekilde yapıştırıcı yumuşatılarak parçaların bisturi ve diğer kesici âletler yardımıyla ayrılması sağlanmıştır (Resim: 5). Yapıştırıcı ve çözücü artıkları bisturi, sıcak su ve aseton kullanılarak iyice temizlenmiştir.
