## om RESTAURIERUNG DER THERME II 7 A IN ANAMUR

Dr. Gerhard HUBER

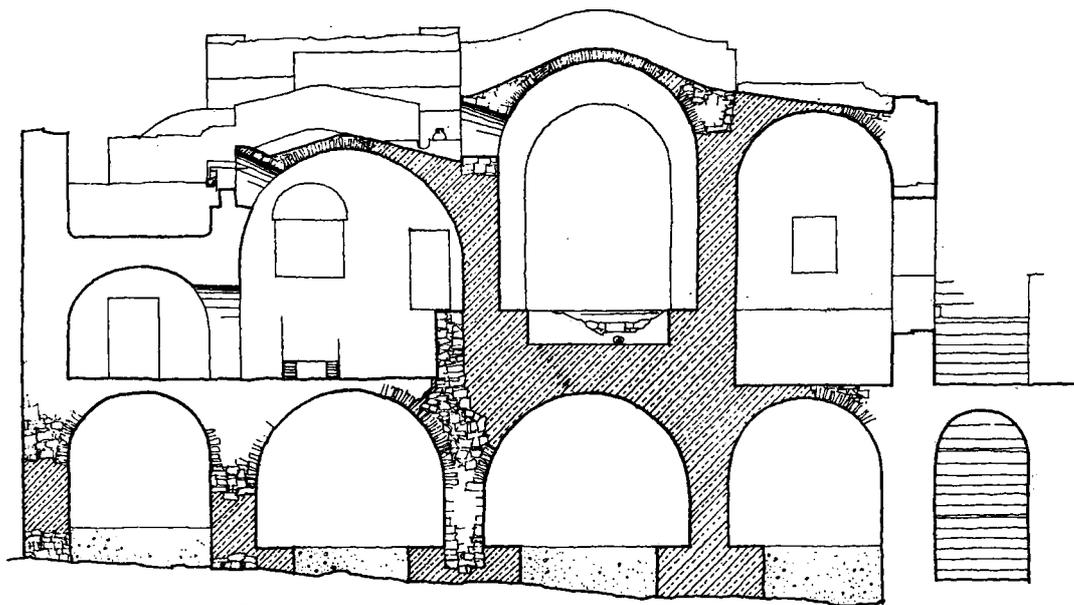
Fig. 7 & Schnitt durch den restaurierten Ostflügel.

jedoch his auf  $\pm 0,00$  gehen mußten,  
wurden die aufgehenden Mauern des  
Haupttraumes his auf diese Höhe betoniert.  
Um auch hier wieder Beton- masse und  
Gewicht zu gewinnen, und um den alten  
Raumeindruck herzustellen, wur- de das  
hineingesetzte Kaltwasserhecken

ZUM Betonquerschnitt dazugeschlagen (fig.  
9). Die ursprüngliche Wandkonstruktion ist  
durch die Bruchsteinvorblendung ge-  
kennzeichnet, der Wannquerschnitt durch  
Sichtbeton (fig. 10). Die Bewehrung jedoch  
ist durchgehend.

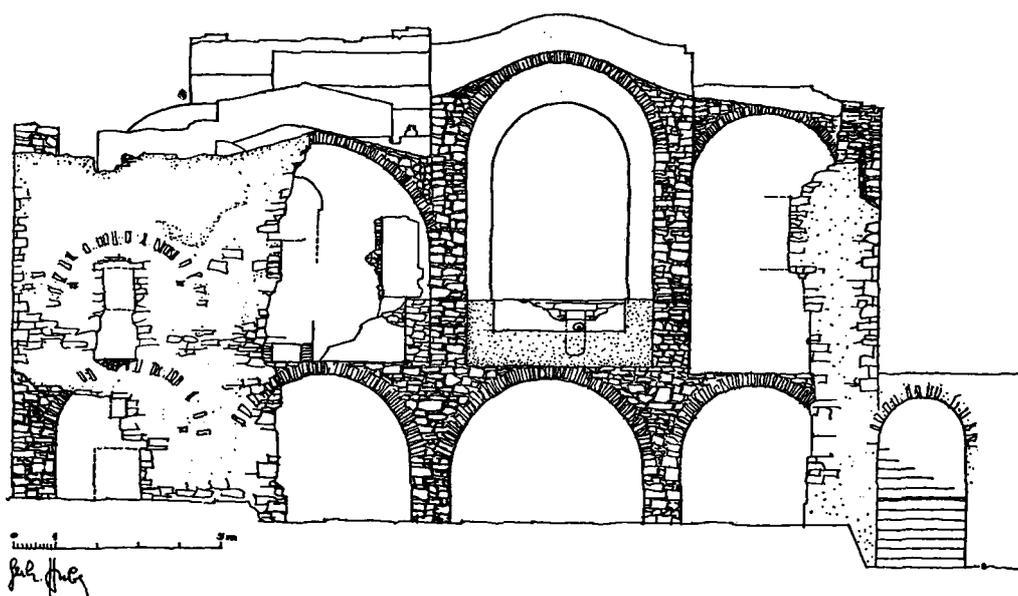
fig. 10 Ansicht der restaurierten Ostfassade.

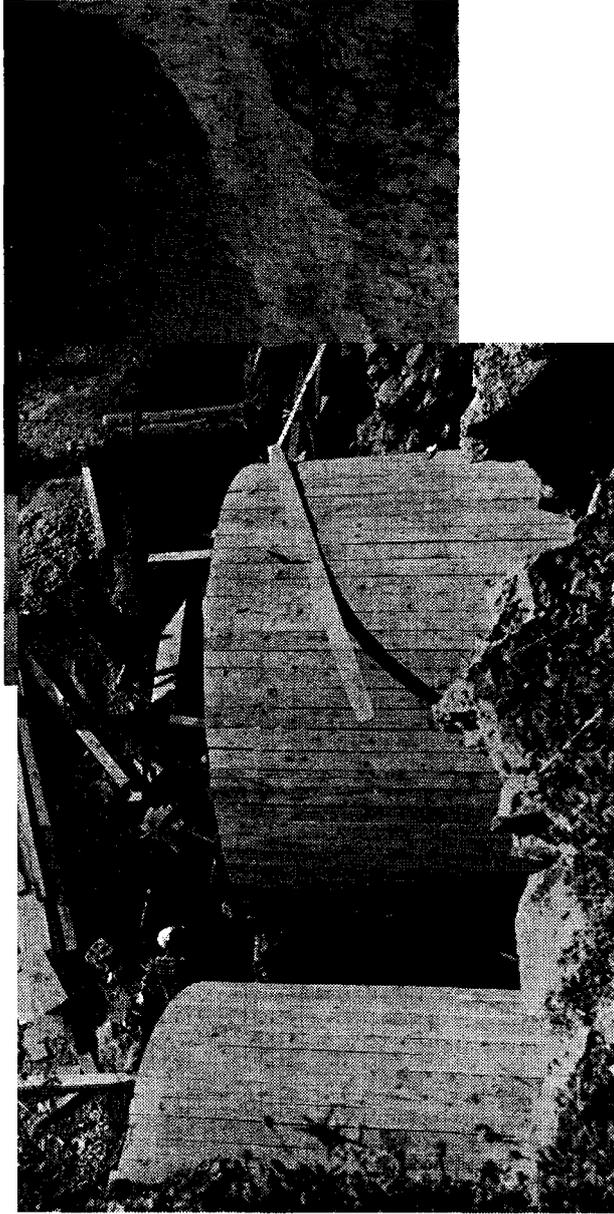
4.1. Reinigen (Aushub) an der Stelle  
der Fundamente der alten Substruktions-  
gewölbe. Der Block, auf dem die Gewöl-  
hereste zwischen J und L ruhten, sah zuerst  
ganz stabil aus; beim Ausgraben his auf  
den Felsen stellte sich heraus, daß er nur  
"schwamm" und der Mörtel der unteren  
Mauerteile verrottet war (Foto 1). Der  
gegenüberliegende umgekippte  
Fundamentblock wurde his zur Innen-  
kante der alten Ostfassaden-Mauer ab-  
getragen.

foto 1 "schwimmender" Teil der Substruktionsgewölbe.

4. 3. Auf den Fundamentstreifen wur-  
den die Gewölbe genau nach der alten  
ablesbaren Form in Stahlbeton mit  
zusammenhangender Bewehrung wieder  
errichtet (Foto 2). Um Harten durch neue  
Betonkanten zu vermeiden, wurde eine ca  
50 cm tiefe, unregelmäßige Bruch- stein-  
Vorschichtung vorgeblendet, die  
gleichzeitig als Symbol der Bruchstelle zur  
abgerissenen Ostfassade zu verstehen ist.

foto 2 Schalung für die neuen Substruktionsgewölbe.
