ALANYA-İÇ KALEDEKİ "SELÇUKLU SARAY KOMPLEKSİ" KAZILARINDA ORTAYA ÇIKARILAN İN SİTU DUVAR RESMİ KALINTILARINI KORUMA ÇALIŞMALARI¹

Bekir ESKİCİ - Gülseren DİKİLİTAŞ*

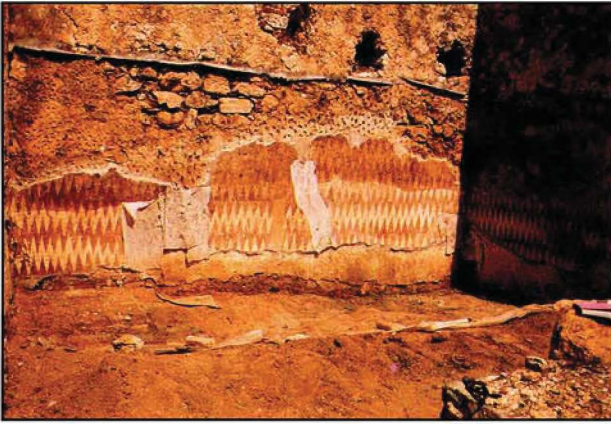
Resim : 1

1988 yılı kazı sezonunda, iç kalede "Selçuklu Saray Kompleksi" olarak isimlendirilen sahadaki bazı mekânların duvarlarında in situ siva ve resim kalıntıları ortaya çıkarılmıştır. Bunlar, çoğu yerde, büyük ölçüde dökülmüş olup sadece bir mekânda daha iyi korunmuş olarak günümüze ulaşabilmişlerdir (Resim: 1).

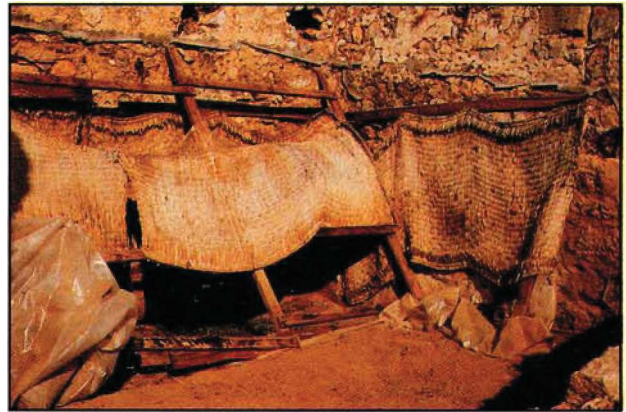
Resim : 2

Bazı daha çok tahrip olmuş yüzeylere, olası dökülmeleri önlemek amacıyla tülbent bezi yapıştırılmıştır. Üstü açık olan mekândaki resimleri dış etkenlerden korumak amacıyla, hasır ve naylon kaplı geçici bir örtü yapılmıştır (Resim: 2).

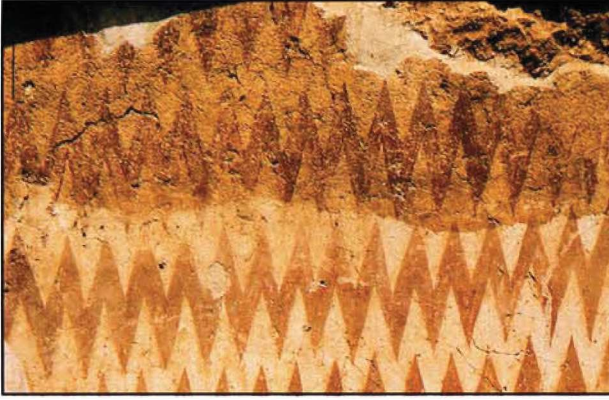
Resim : 3

4-1988 yılında (ilk müdahale) resimlerin üst kısımlarındaki yüzeylere uygulanan fazla konsantrasyonlu Paraloid B 72 ve Peligom eriyiği, bu yüzeylerde kalın bir film tabakası oluşturarak renk değişimine neden olmuştur (Resim: 3).

-Resimlerin üst bölümlerinde, 1988 yılı koruma çalışmaları sırasında sağlamaştırıcı olarak yüzeye uygulanmış olan Paraloid + Peligom eriyik tabakasının, daha önce de belirttiğimiz gibi, bu yüzeylerde renk değişikliğine (sararmalara) neden olduğu gözlenmiştir. Orijinal boyalı yüzeyi tekrar ortaya çıkarmak amacıyla bu yapay film tabakasını yüzeyden temizlemek için aseton ve toluen gibi çözücülerle lokal denemeler yapılmış, kâğıt havlu üzerinden yüzeye uygulanan toluenin olumlu sonuç verdiği tespit edilmiştir. Fakat temizlenecek yüzeyin genişliği ve zamanın kısıtlı oluşu nedeniyle bu işlem gerçekleştirilememiştir.

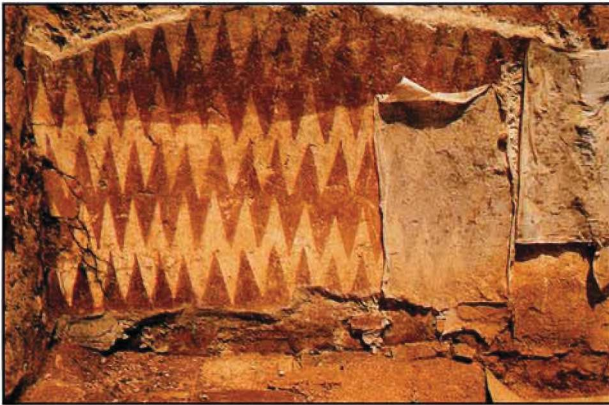
Resim : 4

6- Resimlerin bazı bölümlerine, geçici fiksasyon amacıyla 1989 yılında yapıştırılmış olan tülbent bezleri, nem ve ısı etkisiyle çürüyerek boyalı yüzeylerde lekeler oluşturmuştur (Resim: 4).

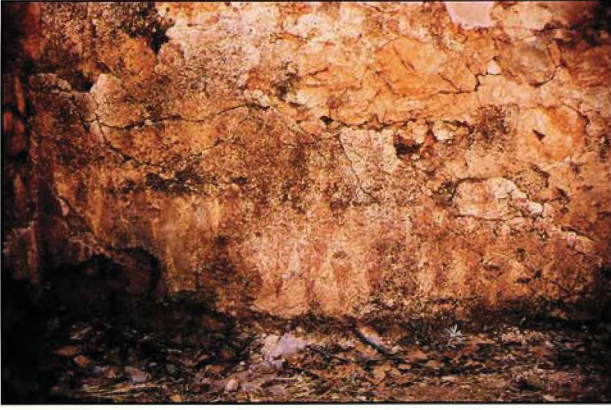
Resim : 8

VIII No.lu mekânın önünde, batı yönünde uzanan duvardaki resimlerin bir kısmı in situ bulunmuştur. Bunlara daha önce herhangi bir koruyucu müdahalede bulunulmamıştır. Buradaki resimlerde yer yer tabakalar halinde dökülmeler olmuş, taşıyıcı – sıva arasında büyük boşluklar oluşmuş, duvarlardan gelen iri bitki kökleri sıva tabakasında ve yüzeylerde çatlamlara yol açmıştır. Yüzeyler biyolojik patina (yosun, liken gibi) ile kaplanmıştır (Resim: 8).

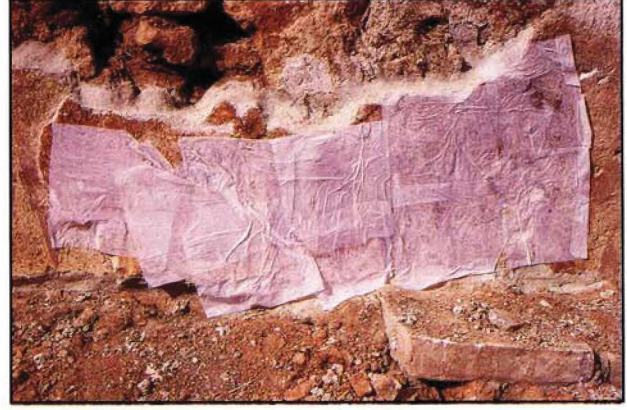
Resim : 10

Bu mekânların duvarlarındaki resimlerin sadece duvar diplerinde çok az bir kısmı günümüze ulaşabilmiştir.

Buralardaki sıvalar için de, diğer mekânlarda uygulanan temizlik ve sağlamlaştırma işlemleri tekrar edilmiştir (Resim: 10).
