# HALIÇ ZİNCİRİ LABORATUVAR İNCELEMELERİ-2: RADYOGRAFİ ve MANYETİK PARÇACIK İLE MUAYENE

Uğur GENÇ - Şinasi EKİNCİ\*

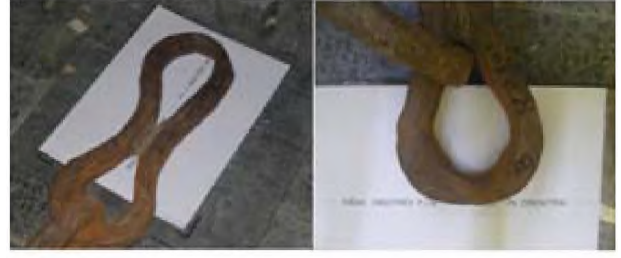
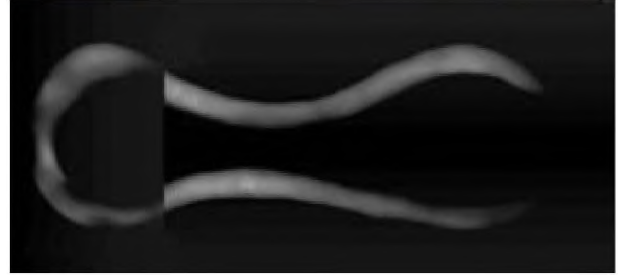
X-ışını kaynağı ile yapılan ilk görüntüleme film yoğunluğu elde etmek için gerekli radyografik ışınlama süresi (poz) 120 sn olarak ayarlanmıştır. İlk radyografin banyo görüntüsü değerlendirilerek ikinci çekimde baklanın birleşim yeri 30 sn pozlama süresinde görüntülenmiştir. Bu ışınlamada bakla yapım tekniği ile ilgili önemli bilgiye ulaşılmıştır (Resim: 12).

Resim12a-12b-12c: X-ışını çekimleri ile elde edilen filmler laboratuvarda taranıp bilgisayara aktarılmış ve Photoshop CS2 programı ile birleştirilmiştir.

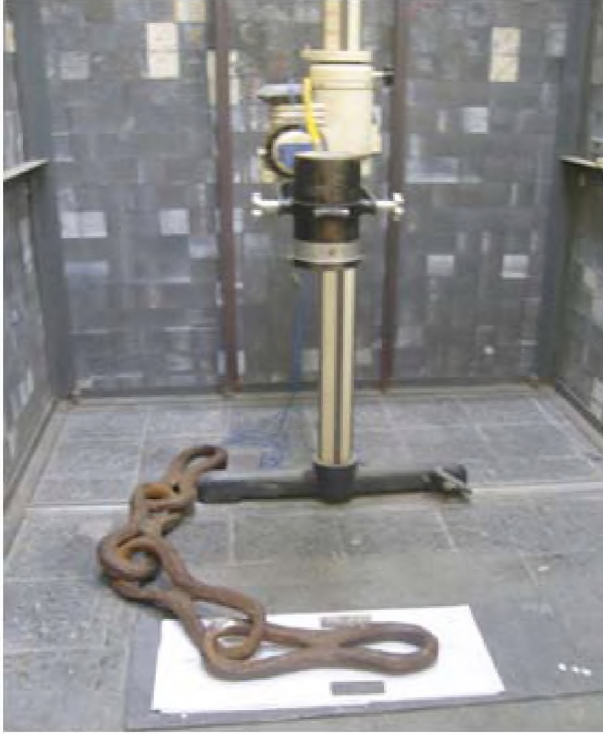
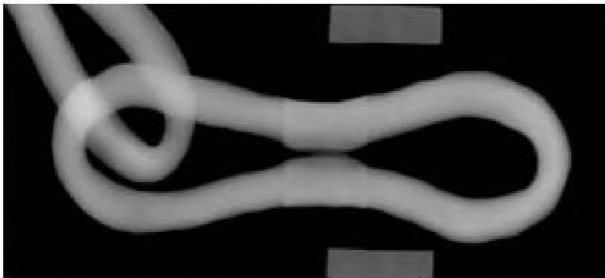
Deneme çekimlerinin değerlendirilmesi sonucu zincir halkalarının ışın geçirmesi fazla olan gama ışını ile görüntülenmesine başlanmıştır. Bu çekimde radyasyon kaynağı olarak aktivitesi çalışma sırasında 18.5 Ci olan, Amersham 424-14 model Co-60 otomatik ışınlama ünitesi kullanılmıştır. Pozlama süresi ASTM ve EN standartlarına göre yoğunluk değeri 2,5 olacak şekilde belirlenmiştir. Hedeflenen radyograf yoğunluğuna zincir baklasına 70 cm mesafeden yapılan 35 saniyelik ışınlama sonucu ulaşılmıştır (Resim: 14).

Resim 14a-14b: 52x18 cm. ölçülerindeki baklanın (Rz3-4) gama ışını çekimlerinde kurşun levhalar ile işaretlenen iki film aynı anda kullanılmıştır.

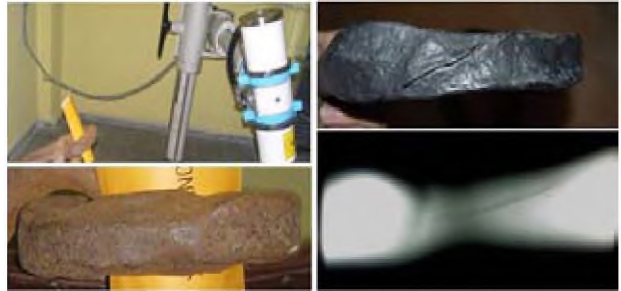
Rz3-1 numaralı baklanın Rz3-2 numaralı bakla ile temas ettiği bağlantı noktasında çekilen film görüntüsüne göre burada bir birleşim yeri bulunmaktadır. Bu birleşimin çizgisel yönünü ortaya çıkarabilmek için bakla dikey yönde detay çekim ile yeniden görüntülenmiştir. Bu ışınlamada X-ışını kaynağı tercih edilerek 10x24 cm ölçülerindeki film kullanılmıştır. Film görüntüsü elde edildiğinde malzeme içyapısındaki boşluk, uzunlamasına koyu yoğunluk şeklinde kendini göstermiştir. Bu boşluk yatay yönde yükselen bir çizgi oluşturmaktadır. Askeri Müze'de yapılan incelemeler sırasında Hz8-1 numaralı bakla üzerinde bu yönde bir ayırım ile karşılaşılmıştır.

15 Eylül 2010 tarihinde bitirilen çalışmanın bu son radyograf görüntüsü; çekiçle dövülen baklaların kapatılırken birleşim yerlerinin yatay yönde kesilerek birbirlerinin üzerine kaynaştırılmış olabilecekleri tezini kanıtlar niteliktedir (Resim: 16).<sup>13</sup>

Resim 16a-16b-16c-16d: Bakla birleşim yeri detay görüntüleme çalışması.

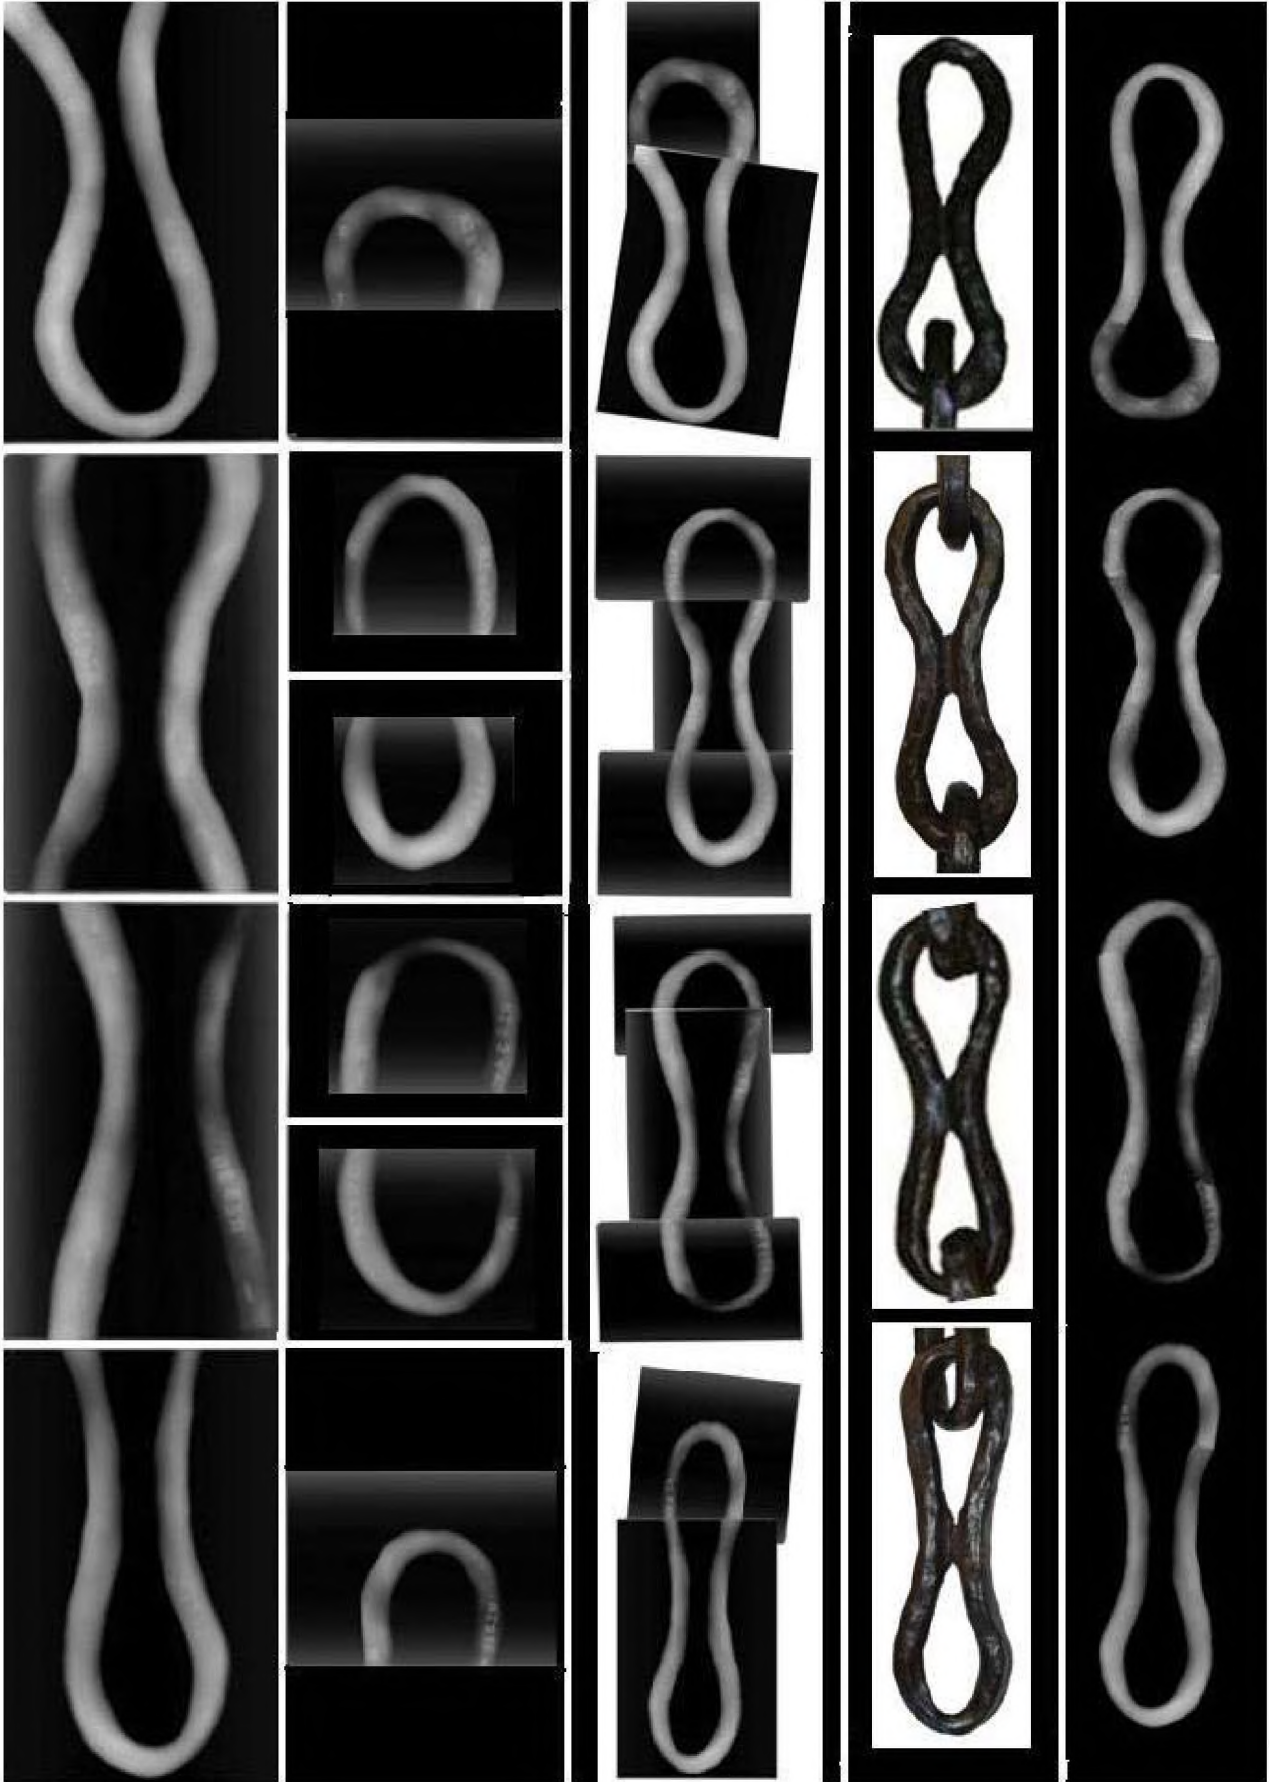
Optimum kalitede görüntü sağlayan değerlerin tespit edilmesi ile tüm baklaların radyograf filmleri çekilerek içyapıları görüntülenmiştir (Resim: 15).<sup>12</sup>

Resim 15: Dört baklanın radyograf görüntüleri için 10 adet filmden yararlanılmıştır. Deneme ve toplu çekimler ile birlikte çalışmada 18 adet Kodak Industrex AA400 Pb ekranlı vakumlu film kullanılmıştır.

Günümüzde halen sağlığını koruduğu görülen baklaların ışınlamalar sonucunda içyapılarında kılcal çatlakların mevcut olduğu, korozyonun genellikle yüzeyde olduğu anlaşılmıştır.

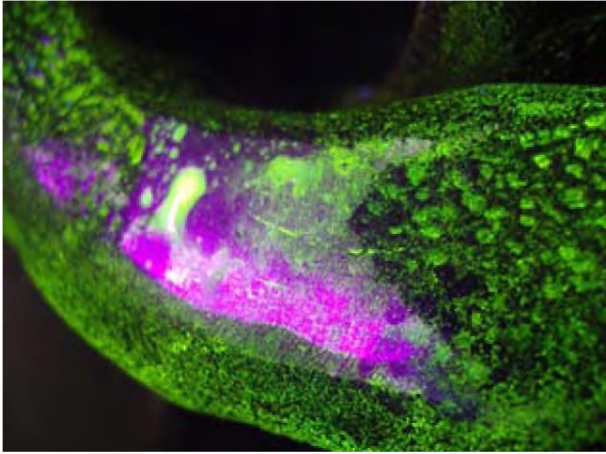
Manyetik parçacıkla muayene; işlenmemiş ve/veya karışık geometriye sahip parçaların yüzey çatlaklarının tespitinde kullanılabilen bir yöntemdir. Demir ve çelik gibi ferromanyetik malzemedan üretilmiş parçaların imalat kontrollerinde ve periyodik kontrollerde kullanılmaktadır. Manyetik parçacık metodunun esas muayene parçasının mıknatıslandırılmasıyla malzeme yüzeyindeki süreksizliklerde kaçak manyetik akımın oluşmasıdır. Malzeme yüzeyine püskürtülen demir tozlarının süreksizlikler üzerine toplanması ile yüzey çatlaklar görünür hale getirilmiştir (Resim: 17).<sup>14</sup>

Resim 17: İnceleme sonucu elde edilen görüntü.

- 14 Manyetik akım verilen baklanın, yüzey süreksizlikleri içeren kısımlarında demir tozlar öbekserek yüzey çatlakların yerleri tespit edilmiştir. Manyetik parçacıkla muayene için ayrıca bkz. MEGEP (Mesleki eğitim ve öğretim sisteminin güçlendirilmesi projesi), Uçaklarda Tahribatsız Muayeneler, Ankara 2007.
