## YENİBOSNA KÖYÜNDE BİZANS KALINTISI VE YAKIN ÇEVRESİ

Alpaslan KOYUNLU

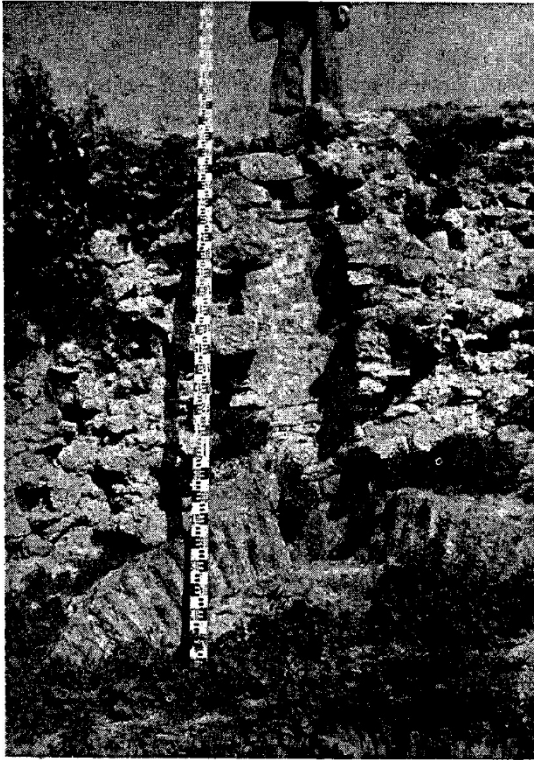
Dayama duvarı olarak nitelendirdiđimiz bu ıkılınının bünyesi iç/inde duvar işlevi ile bađdaşımayan, 55 cm. çapında üç ,kuyunun bulunması yapı- nın ilginçliđini arttırmaktadır (Res. 2. 3. 4). Kuyunun önündeki taşların bađ-

Kuzeydeki iki kuyu taş ve toprakla doldurularak körle i'lmıştır. Gü- neydeki kuyuda su bulunmakta ve kull,lanılmaktadır. Bunu kull'anılmak üzere temizlenen kişinin dediğine göre «kuyunun di'binde biri duvar do'lgusunda, diğeri dik doğrultuda iki gale-ri bulunmaktadır. Galeriler, ternizlenmes'ini gerektirmeyecek derecede temiz ve su ile doludur. Bu nedenle girilme- miştir».

Resim : #2- Kuzeydeki kuyu " ?"?"

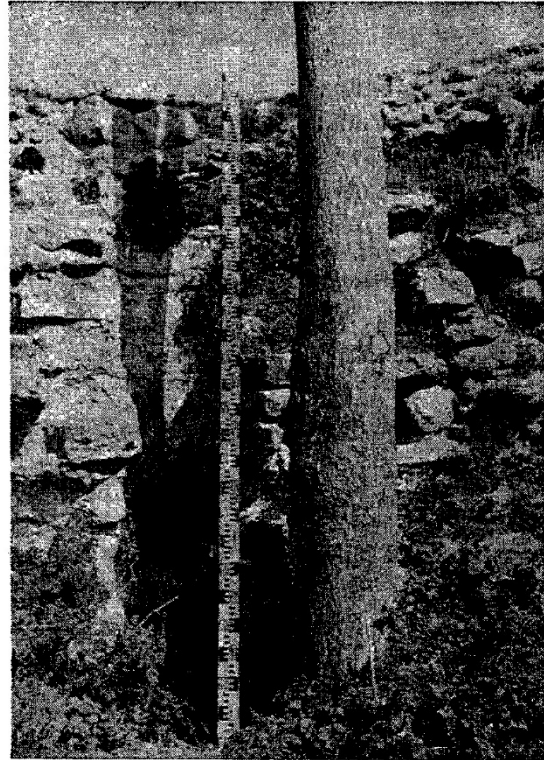
Resim : 3- Ortadaki kuyu # I s .

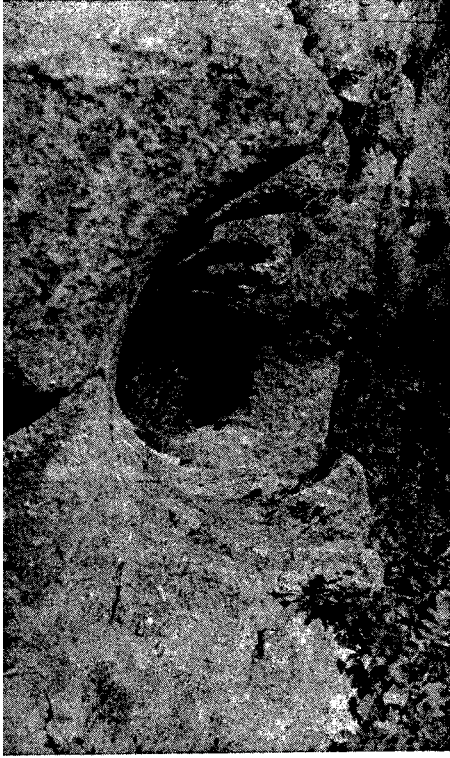
lantıları zayıf olduğundan çoğu dökülmüş durumdadır (Res. 5). EşU aralıklı bu üç kuyunun iki baş t,ar,afatında, bugünkü toprak dütleminin tarafında örtüfon, bir tuğla kemer izine rastlanmaktadır. Ortadaki kuyu cephe- sinde de böyle bir kemerin izi görülememiştir. Ayrıca duvar düzleminin de izlenen bu kernerin gerek açıklığı, gerek yüks,ekliği, gerek anlamı top- rak dolgudan dolayı saptanamamaktadır. Kuyu kes'itinden izlenebildiği ka- dariyle, kemerin kuyunun arkıa duvarında da devia:m etmesi, bunun b'ir to- noz olasılığını da ortaya çıkarmaktadır. Duv,arla beraber örü'lerek yüksel- tilen bu kuyular üzerinde birtakım varsayımlardan hareket edHere'k sonuca ulaşılaml'yaıcaıtır. Bilindiği kadarıyla bu tür duvarıçı kuyuları bulunmamak- tadır. Bu nedenle benzetmeler yöntemiyle kesin yargıya varma olasılığı yoktur (5).

Resim): 5M- Kuz:eydeki kuyun=u\* n A9  
A=679\$.6&7#\$##

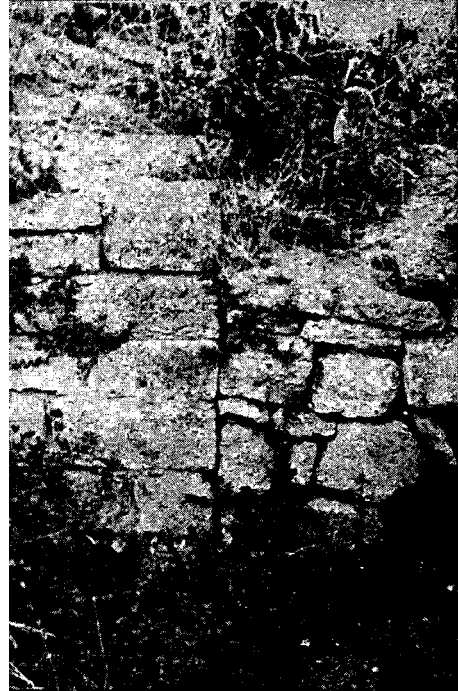
Güneyden saydığımızda ibirinc'i k,uyu ile ikinc i ,ar:asın:da ve ikinci ku- yuy,a ya,kın bir yerde duvar, köşe yaparak l:Mme•ktedir (Res. 6). Tekrar **baş-** ladiğı kısım sonradan eklenen ahır binası arkısında ka'lmaıktadır. Aşağı - yuk:ıarı 2 m. olan boşluk mo'loz taşla doldurulmuştur. Kapı vey,a giriş geniş- liği içinde kalabilecek 'bu ölçü ,asııl iş'levlini ortay,a koymaktan uz:aktır. Gö- ünen duvarın başıka özeHiği varsa, izlenemeımeıktedir.

(Resim=A=6=>Dayama duvarındaki k e/)  
(giriş)

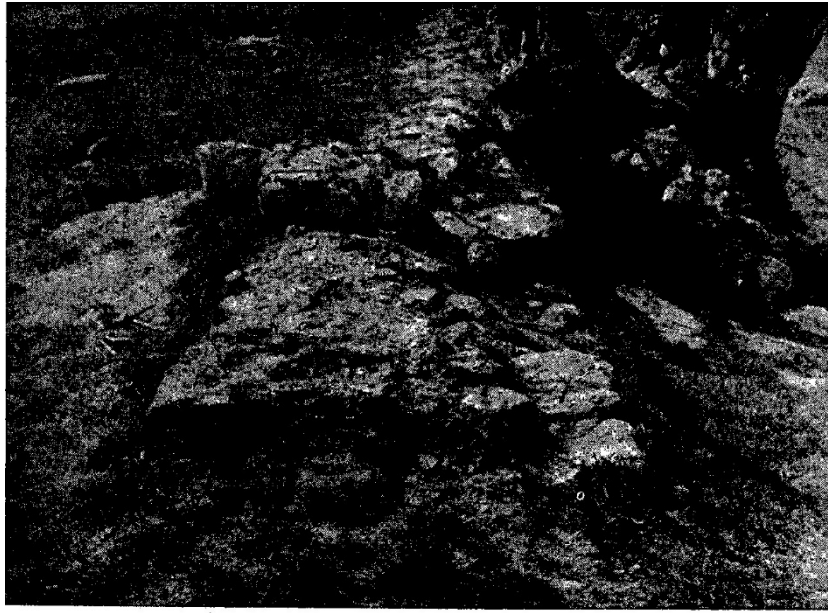
Dayama duvarına dik doğrultuda gelişen yapı planında en sağlam duvar kuzey duvarıdır (Res. 7). Bu duvarın güney ibatı tarafındaki göçükten, tenoz izi görülebilir (Res. 10). Tuğ'ladan örülmüş tenozun ne kadar devam ettiği saptanamamıştır. Ancak bu ipucu, kalıntının bir alt yapıya sahip olabileceğini ortaya koymaktadır. Bu kısmın, dayama duvarına yakınığın ayrıca dikkat çekicidir.

Resim 7: M Tem 0 kalıntının kuzey duvarı. \$+.\$. \$ (= \* A 9= -7.

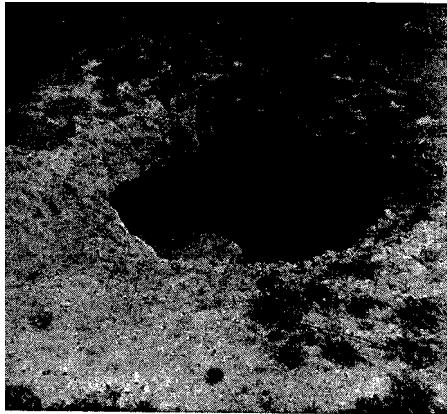
Resim : 10- Kalıntının görülebilen tonozlu alt yapısı

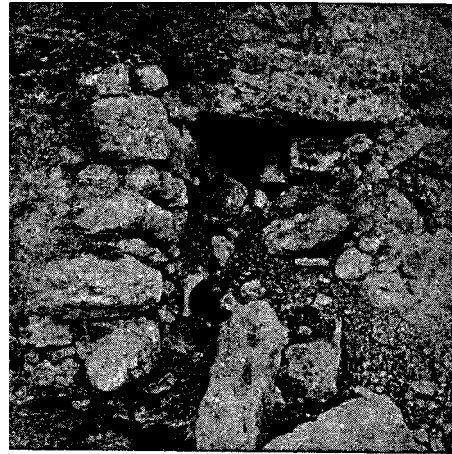
Bu uzun duvarın batısında, 8421 parsel sayılı yerde, inşaat yapıma: üzere açılmış temel, kazısında, bir kanal ortaya çıkmıştır. (Res. 11). Kazının doğu ve batısındaki toprak kesitinde görülebilen kalıntılardan saptanan doğrultu, büyük bir olasılıkla dayama duvarına diktir. Boşaltma kanalı görünümünde bu kalıntının alt düzleminde, birbirine harçla bağlan- tılı pişmiş topraktan künk döşenmiştir.

Resim : 11 — Kanal
