BULANIK, ABRI (ESENLIK) VE MOLLAKENT KÖYLERİNDE BİR ARAŞTIRMA

*Adil EVREN **

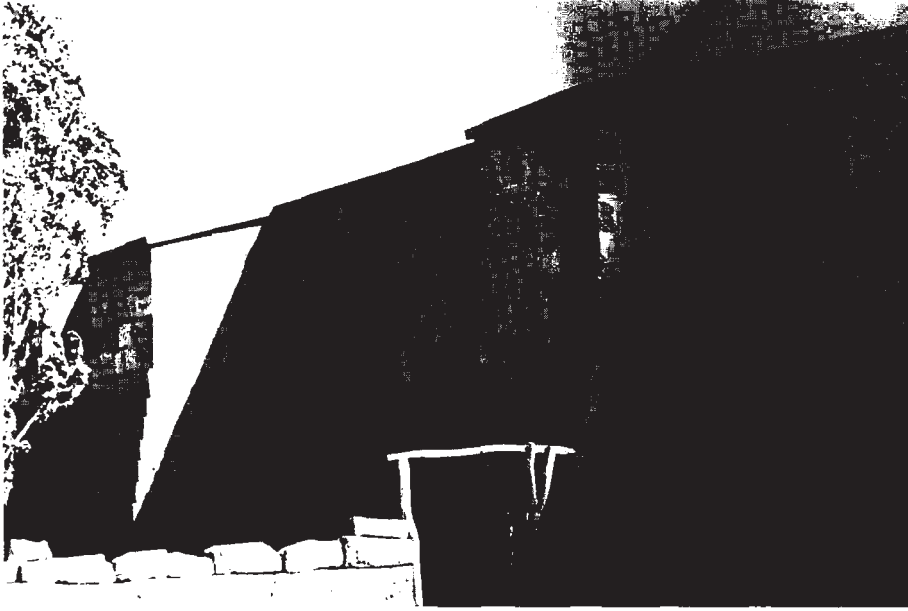
Resim 4: Caminin kuzeyindeki şevli payandalar

Abri Camii'nin uzun yan duvarlarının dış yüzünde, duvarla birlikte örülmüş büyük payandalar bulunmaktadır. Yaklaşık 1.90 cm kalınlıktaki duvarlarda neden bu tip payandalara gereksinim duyulduğunu anlamak zordur. Mimar veya ustası, olaki caminin ağır taş çatısı için bilinçli olarak veya çevredeki örneklere öykünerek böyle bir teknik uygulamıştır. Silvan Ulu Camii, Beyşehir Eşrefođlu ve Selçuk İsa Bey camilerinde iç mekanın ferahlığı için duvarlar oldukça yüksek tutulmuş, bu yüksek duvarları da dışarıdan payandalarla destekleme geređi duyulmuştur. Abri Camii'nin plan ve fotoğraflarında görüldüğü gibi çatı kodu yaklaşık 8 m civarındadır. Duvarlarla birlikte örülmüş olan payandaların bazıları farklı

yüksekliktedir. Kuzey duvara bitişik olan üç payanda çatı yüksekliğine kadar yükselmektedir. Bu payandalarda, 42 cm yüksekliğinde 14 taş sırası bulunmaktadır. Bu payandalarda, her taş sırasında 5 cm lik geriye çekme metodu uygulanmıştır. Bu çekme yerden itibaren 12 taş sırası için uygulanarak payandalar daha da güçlendirilmiştir (Resim: 4).

Abri Camii'nde, benzerlerinde olduğu gibi, genelde bir asimetriklik göze çarpmaktadır. Bu asimetriklik ilk olarak dıştaki payandalarda görülmektedir. Doğu duvarında payanda kullanılmazken, batıda 1, kuzeyde 3 ve güney duvarda 4 payanda kullanılmıştır. Kuzey duvarda yer alan payandalar diğerlerine oranla oldukça büyük tutulmuştur. Bu payandalarda, daha önce de belirttiğim gibi her taş sırasında 5 cm geriye çekme tekniği uygulanmıştır. Güney duvardaki payandalar (doğudaki ikisi hariç) belirli bir yükseklikten sonra eğimli bir yüzeyle ana yapıya kaynamaktadır.

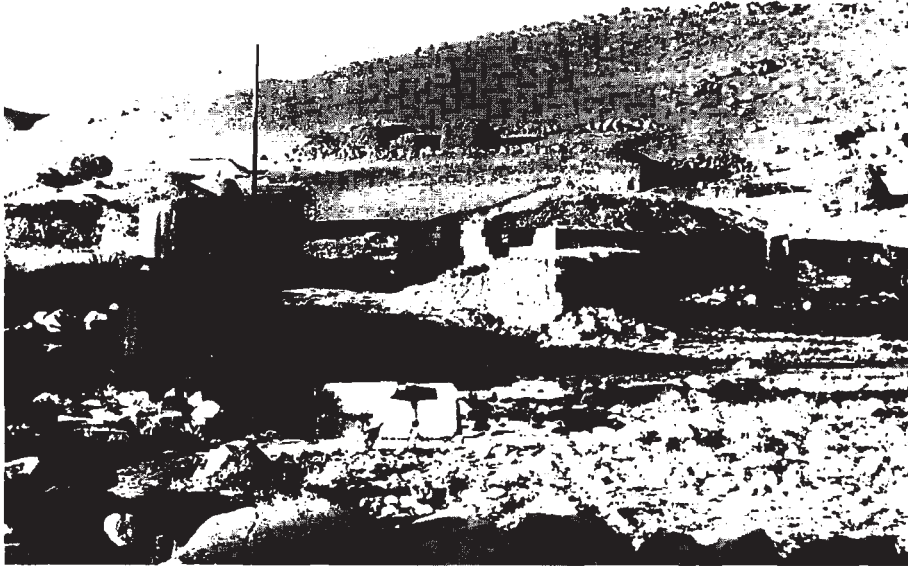
Resim 10: Havuzun genel görünümü

Havuz olarak adlandırılan temizlenme mahali, köyün girişindeki bir su kaynağının hemen yakınına toprak dam örtülü ve köfeki taşı ile yapılmıştır (Resim: 10). Havuzun üstünü örten ağır toprak damı oldukça kalın koşatlar ve ahşap direkler taşımaktadır (Resim: 11). Havuz da, çilehane gibi caminin biraz uzağına ve amacına uygun olarak da su kaynağının hemen yakınına inşa edilmiştir. Yapıya, batı yönündeki bir kapıdan girilmektedir. Yaklaşık 3 x 5 m ölçülerinde olan havuz bir insan boyu derinliktedir. Oldukça ağır ve geniş dam, havuzun kenarında sıralanan kalın ahşap direklere, yanlarda da köfeki taşla örülmüş olan kalın duvarlara oturmaktadır. Yapının doğusunda bulunan ve küçük bir kayanın dibinden çıkan su, bir kanalla havuza, buradan da yapının güneybatısında bulunan tuvaletlere akmaktadır. Yapı, gösterişten oldukça uzaktır. Sadece güney duvarın iç yüzünde mihrap şeklinde bir niş görülmektedir. Nişin üst bölümü cami mihrabında olduğu gibi istiridye motifi biçiminde, yanları ise silmelerle profillendirilmiştir. Bunun hemen yakınında sağlı sollu yine silmelerle çevrelenmiş küçük birer sağır niş daha bulunmaktadır. Bu nişlerin üst boşluklarında alçak kabartma halinde iki rozet bulunmaktadır (Resim: 12). Havuz yapısı, ağır toprak dam örtüsüne karşın günümüze kadar genel olarak sağlam kalmıştır. Havuzla cami arasında büyük blok taşlarla kaplanmış bir kaldırım bulunmaktadır. Ancak, bu yolun büyük bir bölümü, sellerle ve bakımsızlık sonucu yok olmuştur.

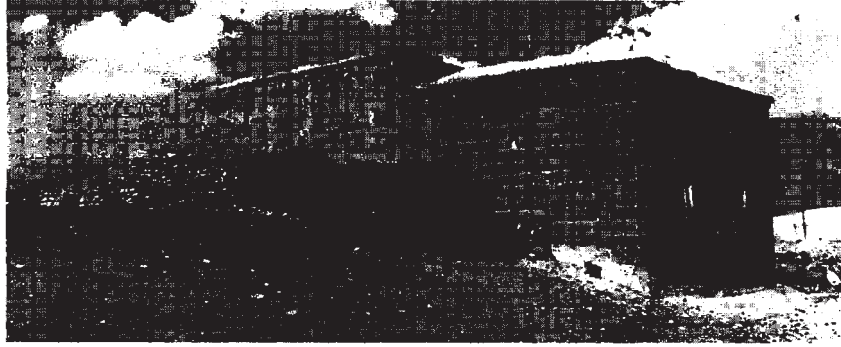
Resim 14: Mescid ve misafirhane yapısının güneybatıdan görünümü

Kare planlı ve dört kubbelidir. Dört kubbe ve ağır toprak dam örtü ortada büyük bir fil ayağa oturmaktadır. Basık yarım küre şeklindeki kubbeler, dıştan toprak örtü altına gizlenmiştir. Abri Camii'nden farklı olarak, kubbelerde herhangi bir aydınlatma bulunmamaktadır. Mescidin içini, misafirhaneye bitişik olan kuzey ve batı duvarı hariç, diğer yönlerde yer alan üç pencere aydınlatmaktadır. Pencereleler, iklim koşulları nedeniyle oldukça küçük yapılmıştır. Duvarlar oldukça kalındır. Duvar ve kubbeler tümüyle köfeki taşla yapılmıştır. Yüksek duvar örgüsüne karşın, duvar örgüsü içinde ahşap hatıl kullanılmadığı gibi, payandaya da gerek duyulmamıştır (Resim: 14).

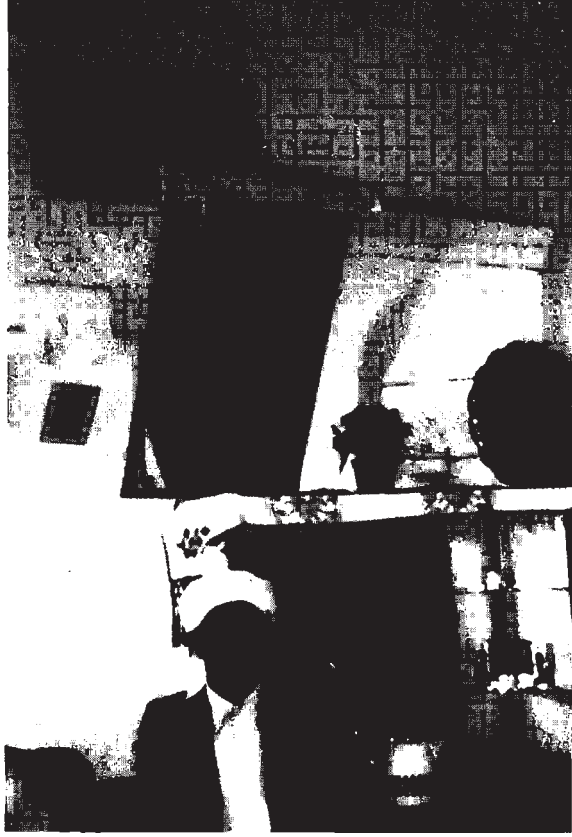
Resim 15: Misafirhane; baş oda

Baş oda doğu-batı uzantılıdır ve doğu duvarında yer alan dört adet pencere buranın aydınlığını sağlamaktadır. Dört pencere de tek bir silme ile belirlenmiştir. Yan duvarlarda simetrik olarak ve sivri kemerli derin nişler bulunmaktadır. Ana nişleri birbirinden küçük sütunceler ayırmaktadır (Resim: 15, 16). Güney duvarda yer alan büyük nişin üst bölümü istiridye motifi şeklinde bezelidir. Bu odada 15 adet dağ kavağı, toprak dam örtüyü taşımaktadır.

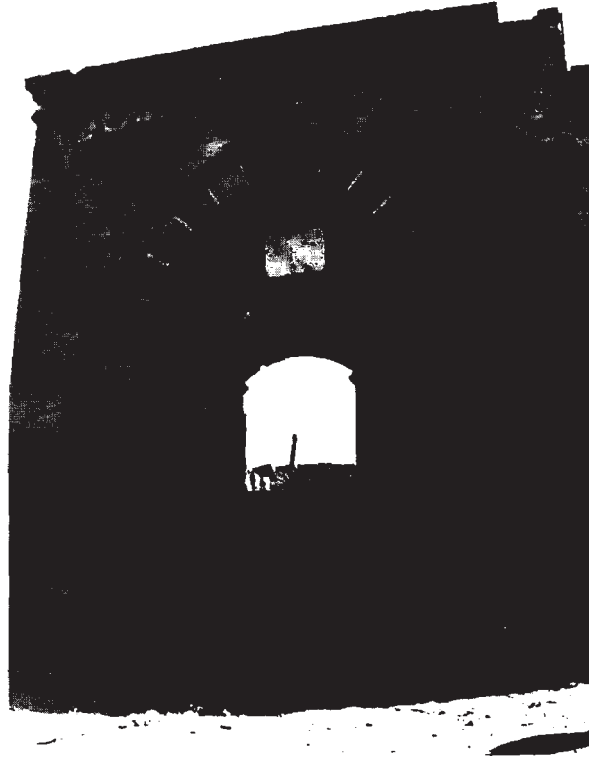
Resim19: Mezarlık giriş kapısı

Medrese binası ile birlikte yapılmış olan ve mezarlığa girişi sağlayan kolosal kapı, mescid kapısı gibi bezemelidir. Kapı sivri ve yayvan kemerli bir portal içinde yer almaktadır. Kapının hemen üzerinde, dolambaçlı bir bordür, bunun üzerinde de mermer bir kitabe vardır. Kapı kavsarasını çevreleyen at nalı şeklindeki sivri kemer olgusu yanlarda sütun başlığı görünümü verilmiş çıkmalara oturmaktadır. Kemerin çevresini de dolambaçlı bir bordür kuşatmaktadır. Bu bordür kemer kavsine uydurulmuştur. Ancak, bu bordürün hemen üstünde yer alan diğer bordür ise dik hatlar oluşturarak kapı kavsarasını dolaşmaktadır. Kapı fasadının en üst bölümünde yer alan saçaklık taşları, ön yüzleri silmeli ve profilendirilmiş konsollara binmektedir (Resim: 19).
