**FOUILLES DE L'INSTITUT FRANÇAIS D'ARCHEOLOGIE
D'ISTANBUL, SITE DE PORSUK-ULUKIŞLA, CAMPAGNE 1969**

Olivier PELON

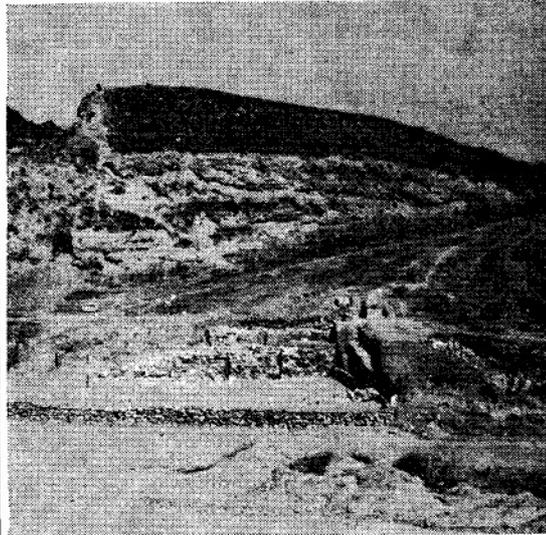
Fig. 2. Chantier I: vue d'ensemble prise du Sud-Ouest.

Le *chantier I* (fig. 2) était placé au pied du hüyük, du côté Ouest, à l'endroit où la pente de la colline rejoignait la piste tracée par le bulldozer. Les constructions mises au jour paraissent avoir beaucoup souffert des travaux de terrasse-

ment. L'ensemble de murs dégagés appartenait, semble-t-il, à un grand bâtiment adossé à la pente du hüyük: au Nord-Ouest s'étendait une cour irrégulièrement pavée et au Sud-Est une grande salle carrée incomplètement conservée, avec four circulaire dans un angle. Les murs, de pierres dans leur partie inférieure, étaient généralement surmontés d'une superstructure en briques crues; dans la construction entraient également par endroits des poutres de bois dont les restes furent trouvés en place.

Ce bâtiment a livré une céramique grossière datant de l'époque romaine tardive et une grande quantité de fragments d'objets de verre: pieds, anses, rebords, ainsi que d'abondants déchets de fabrication: résidus de coulée, verre encore attaché au creuset de terre réfractaire. Ces témoins d'une industrie du verre n'ont pas été trouvés sur le sol de la salle mais éparpillés à diverses hauteurs dans les terres de remplissage. Il est donc clair que la fabrication n'avait pas lieu dans la salle qui a été dégagée mais seulement dans le voisinage immédiat.

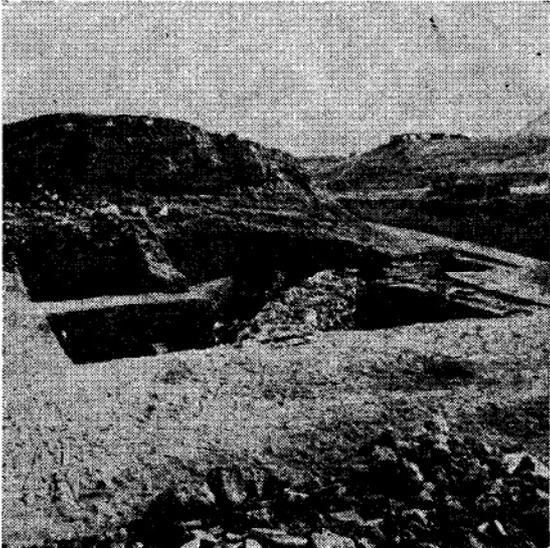
Fig. 3, Chantier II: vue d'ensemble prise du Nord.

Le *chantier II* (fig. 3 et 4) a été ouvert sur le hüyük dans sa partie la plus haute, à l'extrémité Ouest. Ce secteur avait été également touché par le bulldozer qui avait opéré une large saignée dans les niveaux antiques. La fouille est partie du point où s'était arrêté le bulldozer. De gros murs de briques crues ou de pierres ont été dégagés. Leurs dimensions considérables (leur largeur atteignait jusqu'à 2,50 m et leur hauteur actuelle plus de

3 m) ainsi que leur articulation donnent à penser qu'ils faisaient partie d'un important système de fortifications destiné à protéger l'extrémité occidentale du hüyük. Le centre du dispositif était constitué par un ensemble de trois murs limitant un espace triangulaire qu'ils fermaient de tous côtés. Au Sud-Est de ce triangle s'étendait une sorte de longue galerie couverte entre des murs approximativement parallèles: il y fut trouvé de nombreux restes de poutres calcinées qui pourraient provenir d'une toiture.

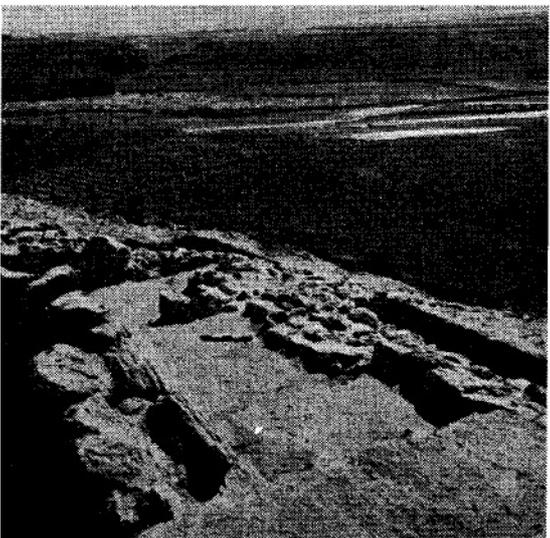
Fig. 5. Chantier 111: vue prise de l'Ouest.

Le chantier III (fig. 5 et 6) était la reprise du nettoyage préliminaire effectuée en 1968 sur un point des fortifications du côté Sud du site. À cet endroit le mur d'enceinte, entièrement fait de pierres, s'interrompait pour laisser la place à un passage permettant l'accès à l'intérieur de l'habitat. Deux états superposés de la for-

La céramique découverte demande une étude beaucoup plus complète que celle qui a pu être faite jusqu'à présent. Il semble cependant que l'état le plus récent du mur, d'appareil plus grossier, soit relativement tardif, peut-être du IV^e siècle av. J. C. L'état ancien, assez soigné, pourrait remonter au VII^e siècle av. J. C. ou un peu plus haut. Au-dessous de ce système de fortification et donc antérieurement à lui existait un ensemble de murs d'habitations, débordant vers l'extérieur et distribué en trois niveaux superposés. Le plus ancien était représenté par une couche de destruction descendant jusqu'au sol vierge, faite d'un amalgame de briques crues, de cendres et de bois carbonisés, dans lequel furent trouvées de grandes jarres encore en place, l'une fermée par une pierre plate en guise de couvercle. Jusqu'à maintenant, en raison de l'extension réduite du sondage à cette profondeur, peu d'éléments de datation ont été recueillis mais il est à croire que ce niveau s'inscrit lui aussi dans les limites du I^{er} millénaire.

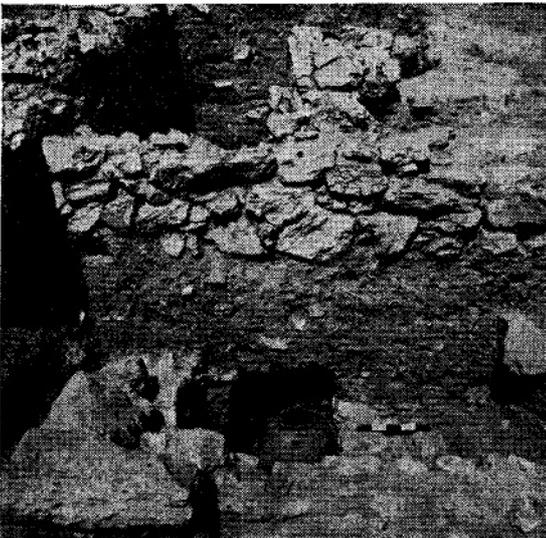
Fig. 6. Chantier 111: vue des sondages prise du Sud-Est.

tification avaient été repérés l'an dernier; cette année ils ont été mis en relation avec une stratigraphie qui a été explorée dans deux sondages menés l'un à l'intérieur de la fortification même, l'autre contre la face externe du mur d'enceinte.
