MALATYA EVLERİ

Osman ÖZBEK *

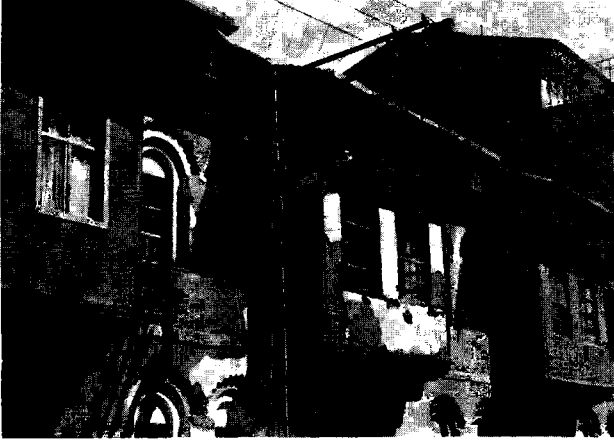
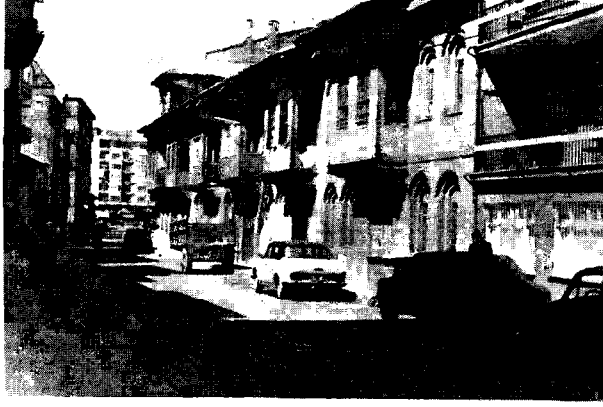
Resim : 1. Malatya Sinema Caddesindeki tescilli evler

Resim : 2. Malatya Sinema Caddesindeki tescilli evler

Malatya evlerinin sorunlarını bu şekilde dile getirdikten sonra, yukarıda belirttiğimiz, Sinema Caddesi'ndeki tescilli evlerden başlamak istiyorum (Resim : 1, 2).

Bu evler sokağa cepheli, iki katlı, tipik Malatya evleridir. Hepsinde doğrudan sokağa çıkılmakta ve bahçe evin arkasında bulunmaktadır. Yörenin iklimi, yaşama biçimi ve doğal gereçlerine bağlı olarak kalın duvarlı, küçük ve uyumlu pencereleriyle müstakil yapılardır. Genellikle iki katlı, bazen köşk bölümü ile birlikte 3 katlıdır. Evin arkasındaki bahçede ünlü kayısıyla birlikte çeşitli meyve ağaçları vardır. Bu evler 17, 19, 21, 23, 25, 33, 50, 52, 54, 56, 58, 60, 62, 64 kapı numaralı evlerdir. Bunlardan ilk beşi bitişik nizamda olup «Beş Konaklar» olarak isimlendirilir.

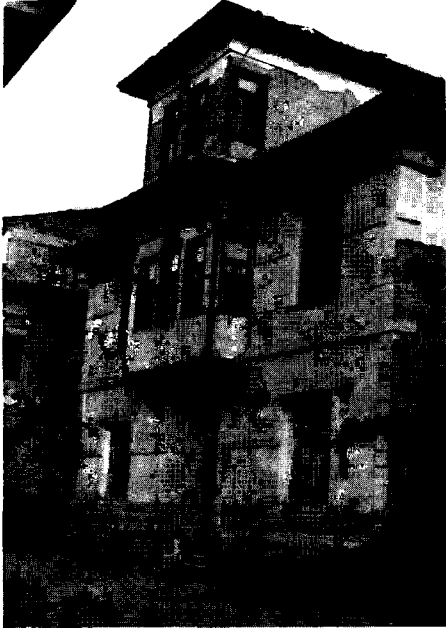
Resim : 3. Malatya Halep Caddesindeki ev

Halep Caddesi duvarındaki 195 ada 8 parseldeki evde bu avlu düzeni hâlâ bozulmamıştır (Resim : 3).

Taş daima temel yapı malzemesidir. Bunlar çevreden temin edilebilen işlemesi kolay taş olabileceği gibi koyu renk bozalt türü taşlara da rastlamak mümkündür. Temel, cephede 1 - 1,5 metre yükseltilerek itinalı taş işçiliği ve derzleriyle cephede dik-kati çeker (Resim : 3, 7).

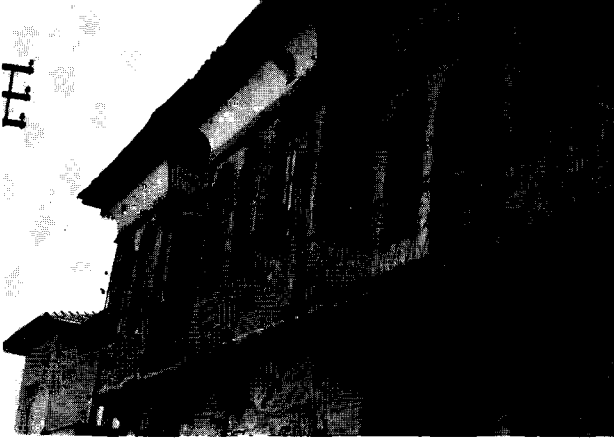
Resim : 5. Malatya, Sivas Caddesi Azizler Sokak'taki İstanbulluoğlu konağı

Resim : 6. Malatya, Sivas Caddesi Azizler Sokak'taki İstanbulluoğlu Konağı

Sivas Caddesi'ndeki evlerde de şehir merkezi evi özellikleri seçilmektedir. Sivas Caddesi Azizler Sokak'taki İstanbulluoğlu Konağı böyledir (Resim : 4-5-6). Aslanbey Mahallesi Halep Caddesi Çakmak Sokak No. 12'deki evin yarısının son imar uygulamasıyla yarısının yola giderek yıkılmasına rağmen, kalan yarısı bile çok karakteristiktir.

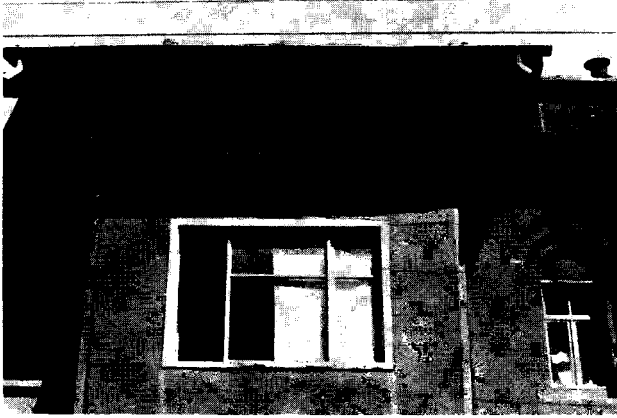
Resim : 10. Sinema Caddesinden bir evin cephe detayı

Evlerin cephelerindeki pencereler üzerindeki kemerli alınlıklar cephe mimarisini tamamlayan unsurlardır. Normal ölçülerdeki pencereler, duvarın kalınlık durumuna göre bazı evlerde düz olarak, bazı evlerde de mazgal deliği gibi içe genişleyerek açılır. Üst katlarda pencere demiri pek yoktur. Şahnişin penceresinde pencere pervazının üzeri kemerlidir. Alt kat pencerelerde ise dikdörtgen pencere pervazının üstü oluklu kiremitlerle kademeli 2 kemer görülür (Resim : 10). Yarım daire şeklindeki bu form daha sonraki devirlerde iç içe üç adet üçgen şekline dönüşmüştür.

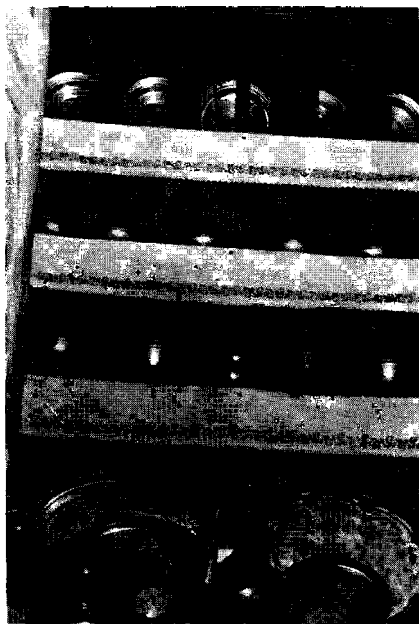
Res. : 12. Malatya evinde mutfaktan bir köşe

Hızna'da hâlâ 100 yıl öncesinde olduğu gibi ahşap sedirler üzerine yanyana dizilmiş teneke kaplar içlerinde çeşitli kışlık yiyecekler muhafaza edilmektedir. Duvarlarda, en incesinden en kalınına kadar çeşitli elekler yanyana sıralanmıştır. Mutfakta ise tavana kadar uzanan ahşap oymalı rafalarda kalaylı bakır tabaklar, tencereler, lengerler, tavalar, sahanlar boy boy dizilmiştir (Resim : 12).
