PERGAMON
VORBERICHT ÜBER DIE KAMPAGNE 1989

Wolfgang RADT*

STADTGRABUNG (Abb. 1-8)

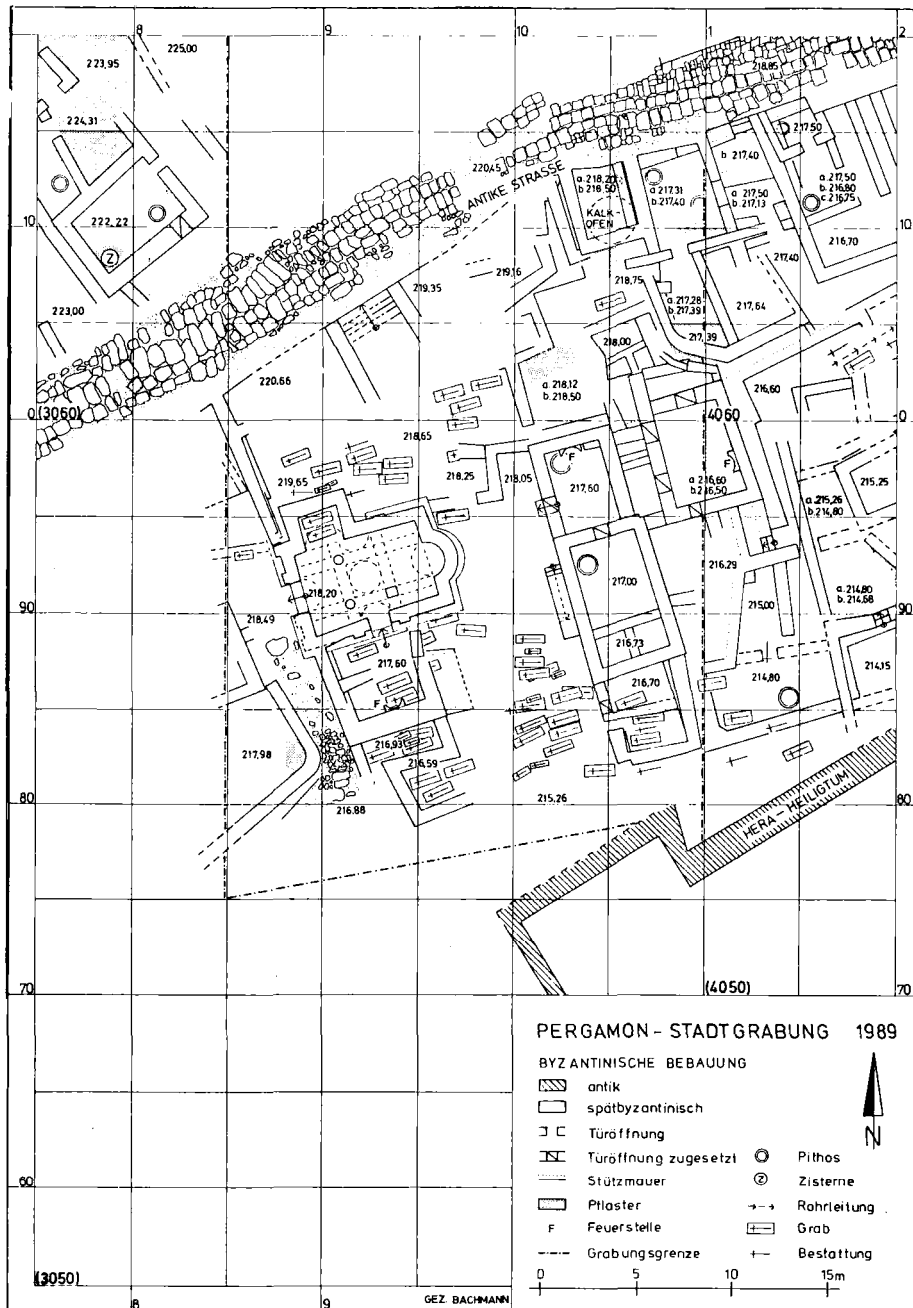
Abb. 1- Byzantinische Bebauung. Vorläufiger übersichts plan

Wie der Übersichtsplan (Abb. 1.2) zeigt, hat die Stadtgrabung südlich der antiken Straße von Osten her kommend jetzt die Linie erreicht, bis zu der man nördlich der Straße im Jahre 1980 von Westen her vorgedrungen war².

Besonders zahlreich sind die Gräber südlich und südöstlich der Kirche gewesen, wie der Plan (Abb. 1) zeigt. Die dort im Streifen 3050/89 b-d¹⁰ bestehende Lücke zwischen den Gräbern in den südlichen Anbauten der Kirche und den Gräbern im südöstlichen Kirchhof ist nur eine scheinbare. Auch dort werden bei Fortführung der Grabung noch Gräber auftauchen, wie sich aus sicheren Anzeichen entnehmen ließ.

Auch die Rekonstruktion des Außenbaus ist aus Abb. 3 ersichtlich. Die dort und im Grundriß (Abb.1) erkennbaren lisenenartigen Wandvorlagen hatten eher gliedernde Funktion, als daß sie geeignet waren, den Gewölbeschub abzufangen. Die aufgehenden Mauern sitzen auf einem vorspringenden Fundament aus großen Blöcken, das als Sockel des Bauwerks ca. 1/2 bis 1 m hoch sichtbar gewesen ist. Die Blöcke sind sorgfältig und auf Ansicht berechnet verlegt, auch gab es andere Anzeichen dafür, daß das Hofniveau erst weiter unten an diesem Sockel des Gebäudes anstieß. Durch den Sockel wurde die Kirche als Bauwerk deutlich hervorgehoben, ein sicher beabsichtigtes gestalterisches Moment.

Die Kirche hatte ursprünglich ihre Tür im Westen, vermutlich auf einen Vorplatz hin, der später durch eine Gasse ersetzt wurde. Die Gasse ist im Plan (Abb. 1) eingezeichnet. Mit Entstehung dieser Gasse und einer sie begrenzenden Bebauung im Westen scheint die Zusetzung des Kirchenportals zusammenzuhängen. Man kann vielleicht daraus schließen, daß ursprünglich auch weiter westlich noch Bauten standen, die unmittelbar auf die Kirche Bezug nahmen, vermutlich also zu dem Kloster gehörten. Klarheit soll hier die weitere Ausgrabung bringen.

Ein **Kalkofen**, der in unmittelbarer Nähe der Hauptstraße (Abb. 1), etwa gleichzeitig mit den frühesten Bauten der spätbyzantinischen Besiedlung errichtet wurde. Es liegt nahe, daß der Kalk für den Mörtel der Kirchenmauern in diesem Ofen gebrannt wurde. Die Kirche ist weit und breit das einzige byzantinische Gebäude, dessen Mauern mit Kalkmörtel errichtet wurden. Alle anderen Mauern sind mit Erdschlamm gebunden und höchstens stellenweise, und auch das nur in der Umgebung der Kirche, mit Kalkmörtel verfugt.

Dieses wegen seiner regelmäßigen Bauweise auffällige Gebäude wurde eingangs schon erwähnt, weil es in direktem Bezug zur Kirche gesehen werden muß. Darauf weisen seine Ausrichtung, die Öffnung der Türen zum Kirchhof und die Verwendung von weißem Mörtel als Fugenverstrich der zu Kirche gerichteten Außenmauern. Nach dem übrigen baulichen Zusammenhang scheint das Gebäude in der spätbyzantinischen Hauptbauphase, also im 13. Jh. errichtet worden zu sein. Die Kirche existierte vermutlich schon etwas vorher. Erst zum Schluß der Entwicklung wurden zwischen Kirche und Langem Gebäude Mauern eingefügt, die den oberen und den unteren Kirchhof stärker voneinander trennten (Abb. 1, bei Niv. 218, 25 und 218, 05).

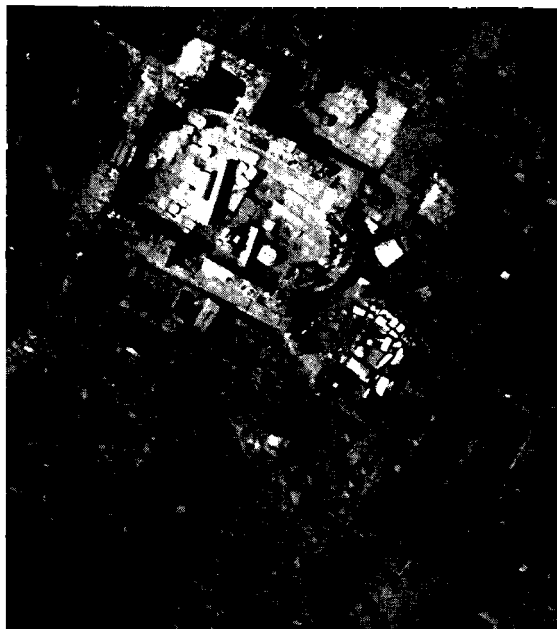
Abb. 2- Ballonfoto des Grabungsgebiets 1989. Kirche (links), 'Langes Gebäude' (rechts) und ein Teil des Heronheiligtums (unten). Norden ist rechts oben

Betrachtet man den übersichtsplan der bisher ausgegrabenen spätbyzantinischen Bebauung im Ostbereich der Stadtgrabung (Abb. 2), so fällt auf, daß eine große Häufung von Bestattungen in unmittelbarer Nachbarschaft der neu ausgegrabenen Kirche vorhanden ist. Allerdings hat es mit Sicherheit schon vor der Anlage der Kirche und vor Erbauung des Langen Gebäudes Gräber im Bereich des späteren Klosters gegeben (s.u.). Die Häufung der Gräber um die Kirche entspricht jedoch dem gleichen Phänomen bei der in das Megalesion eingebauten Kirche (Abb., Nordostbereich⁷) und bei der schon früher im Westen der Stadtgrabung freigelegten Klosterkirche⁸. Die geringen Ausmaße dieser Kirchen, nach unseren Begriffen eigentlich nur Kirchlein oder Kapellen, und die inzwischen deutlich gewordene dichte Verteilung innerhalb des Siedlungsgebietes lassen auf ein ähnliches Muster von Stadtteil oder Nachbarschaftskirchen schließen, wie man es heute noch in Griechenland, besonders auf manchen ägäischen Inseln in Gebrauch erleben kann. Die Abstände der in unmittelbarer Nähe der Hauptstraße freigelegten drei Kirchlein voneinander betragen nur jeweils etwa 100 m.

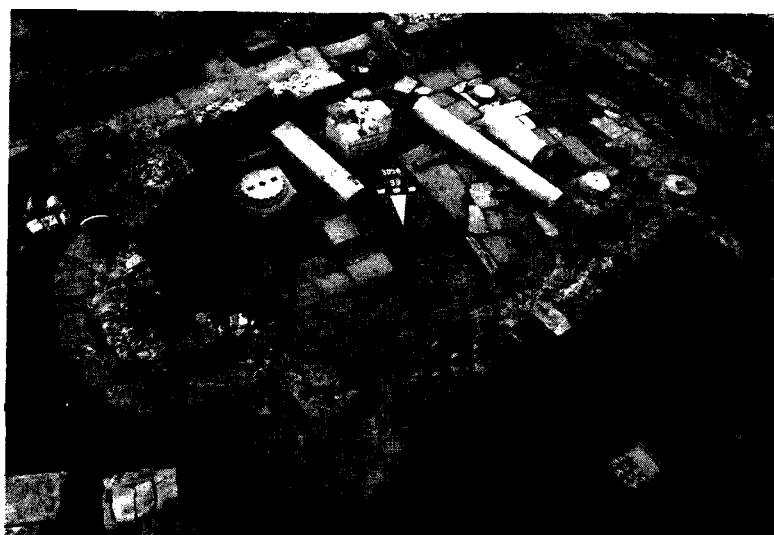
Abb. 3- Byzantinische Kirche. Turmaufnahme von Norden

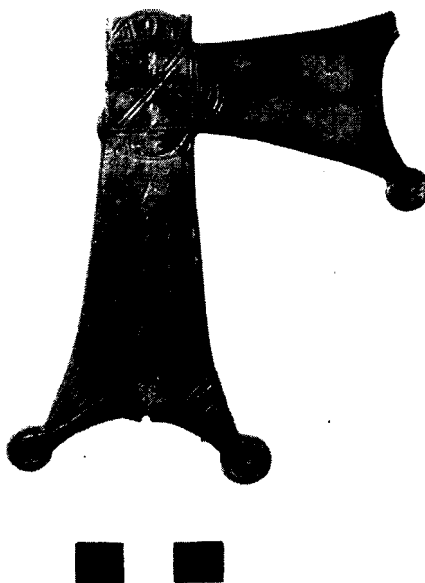
Abb. 5- Byzantinisches Kreuz. Bronze. Aus der Kirche

Zwei nur als Bruchstücke erhaltene Kreuze, ein ornamentiertes aus Bronze (Abb. 5) und ein ganz schlichtes aus Eisen, wurden nicht in Gräbern gefunden. Allerdings lag das Bronzekreuz-Fragment in der Sandschicht, die die beiden Gräber im Grabgewölbe der Kirche (s.u.) abdeckte, und die ihrerseits wieder von einer Mörtelschicht bedeckt war. Die Fundlage spricht zwar dafür, daß das Bronzekreuz-Fragment mit der zweiten Bestattung im Grabgewölbe in die Sandschicht kam, die Tatsache aber, daß das Kreuz nicht ganz erhalten ist und, daß das Fragment nicht direkt in dem Grab lag, spricht gegen eine Beigabe. Das eiserne Fragment wurde, wie viele andere Metallteile (Messer, Glöckchen u.a.), im Mittelraum des 'Langen Gebäudes' (s.u.) gefunden.

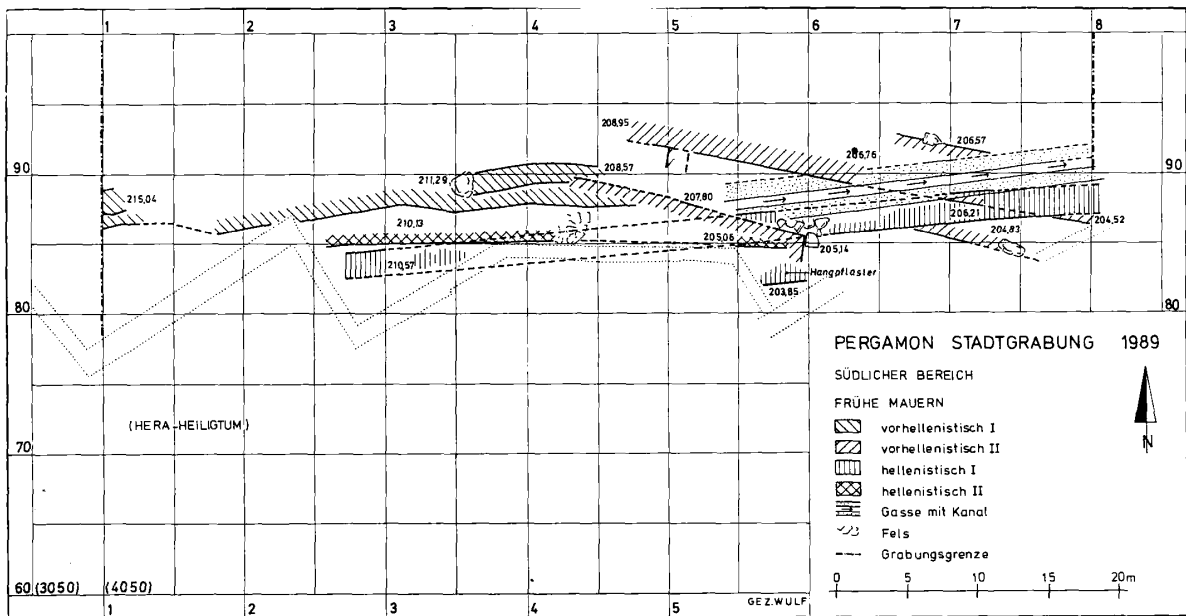
Abb. 6- Frühe Befestigungsmauern im südlichen Bereich Vorläufiger übersichtsplan

Dagegen wurde östlich des Ostzuges zur Heraterrasse mit Sondagen und einer Tiefgrabung versucht, weitere Informationen über die frühen Stadtmauern zu gewinnen (Abb. 6. Bereich 4050/85–95. 86–96. 87–97). Nebenbei stellte sich heraus, daß bei Erbauung des Heraheiligtums dessen östliche Tür, die in allen älteren Plänen eingezeichnet ist, nicht existierte, sondern daß dieser Zugang erst später, vermutlich in römischer Zeit in die Mauer gebrochen wurde.

Mauern der klassischen Zeit (Abb. 6, vorhellenistisch II)²⁸

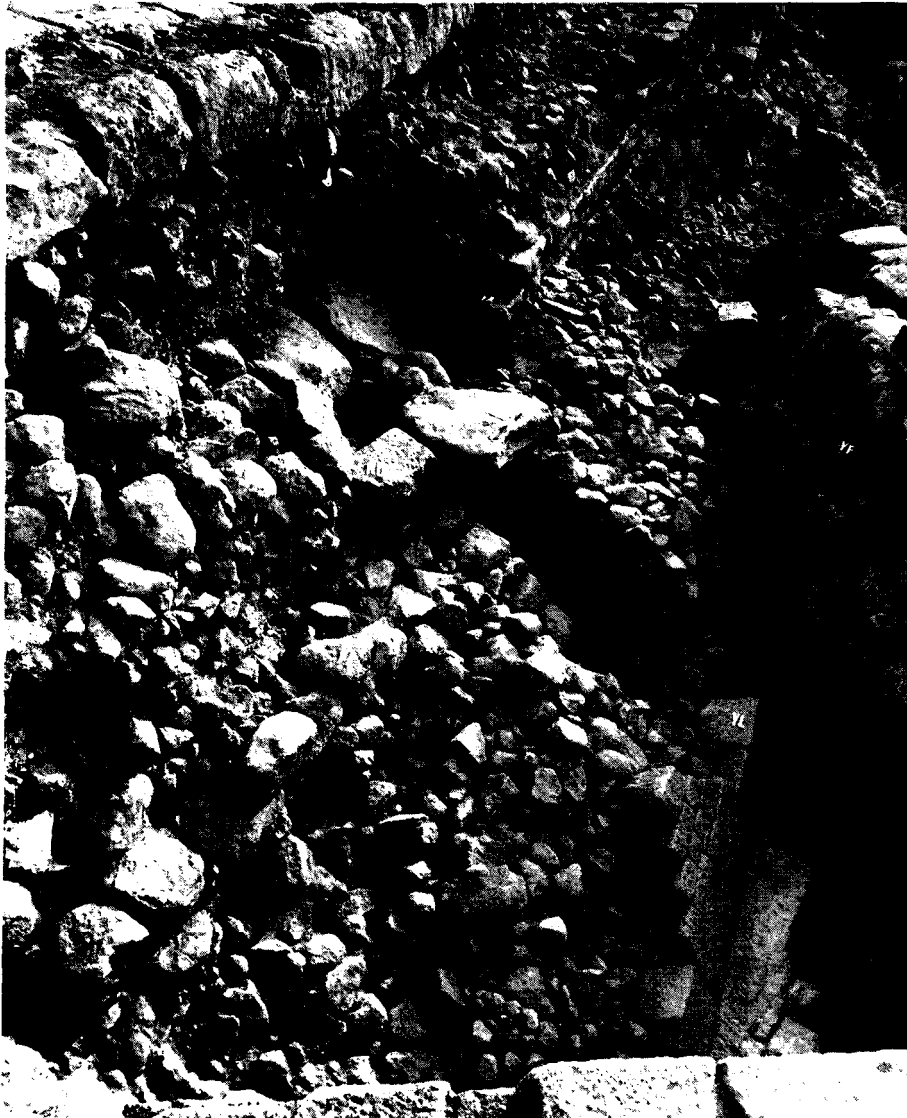
Abb. 7- Tiefgrabung östlich des Heraheiligtums, Von Westen. Unter und neben dem Nordpfeil:
Große Steine, wohl von der archaischen mauer Wiederverwendet als Vorplatz-
Befestigung des Tores klassischer Zeit
KU: Torwongenmauer klassischer Zeit
YA: Philetairische mauer
YL: Hangflaster (zur philetairischen mauer gehörig)
YI: Stützmauer von Hellenistischer wegerampe
YF: Hellenistische stützmauer des Gymnasions (Tuff)
Links oben: Tuffblöcke der römischen 'Gasse mit kanal'

Die wichtigste Ergänzung unserer Kenntnis brachte die Tiefgrabung unmittelbar östlich der Ostmauer der Heraterrasse (4050/85 b-d Abb. 7). Hier fand sich, direkt westlich neben den erwähnten besonders großen Steinbrocken (Niv. 205, 14) eine Mauerstirn als Abschluß der schon im Vorjahr vermuteten südlichen Torwange. Damit bestätigt sich eindeutig, daß das Tor vom 'skäischen' oder 'overlap'-Typ²⁹ gewesen ist. Der von außen (Südosten) sich dem Tor Nähernde kam auf einem verhältnismäßig schmalen Zugangsweg, der als Rampe (Niv. 204, 83) mit geböschter Stützmauer³⁰ gestaltet war, von Südosten auf das Tor zu. Erst kurz vor dem Zugang zu dem tiefen, schlauchartigen Bereich vor dem eigentliche Torverschluß hat sich anscheinend der Aufweg auf die Breite von rund 4,5 m erweitert. Hier waren zur Befestigung des Hanges und vielleicht auch zur Pflasterung des Torvorplatzes die erwähnten sehr großen Steine verwendet, die aus Überresten der archaischen Mauer stammen könnten. Die Mauerstirn der südlichen Wangenmauer des 'skäischen' Tores, die wir nun gerade noch erfassen konnten, ging sicher im Bereich 4050/85 d noch ein ganzes Stück weiter nach Süden, ja man möchte annehmen, daß die Mauerstirn zu einer Bastion oder einem Turm ausgestaltet gewesen ist.

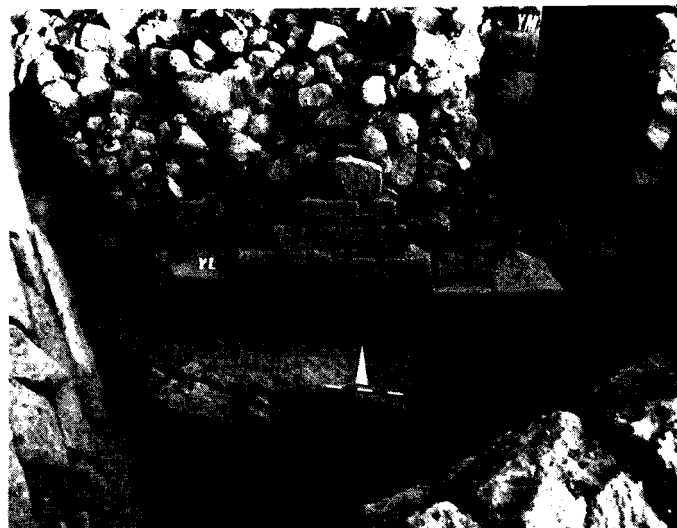
Abb. 8- Hangpflaster (YL) von Süden, auf Fels aufsitzend, dahinter steinfüllung.
 YM: Südlichstes erhaltenes Ende der Torwongenfrontmauer klassischer Z
 Links: Östliche Abschlußmauer der Heraterrasse
 Vorne/unten: Hellenistische Stützmauer des Gymnasioens

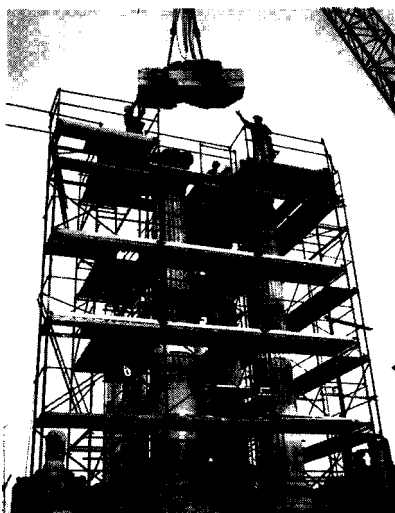
Abb. 9- Trajanstempel, Nordostecke.
 Aufl egen eines Architravs

Den genannten Steinmetzen ist auch zu verdanken, daß die beiden Eckarchitrave (T_T 361 und 388) ganz am Ende der Kampagne noch aufgelegt wurden. Zuvor waren alle Architrave ausgelegt und aneinander angepaßt worden. Der geringfügig spitze Winkel der Ecke wurde von einem außenliegenden Rechtwinkelsystem aus übertragen und die innere Gehrung für den vollständigen Fugenschluß angerissen.

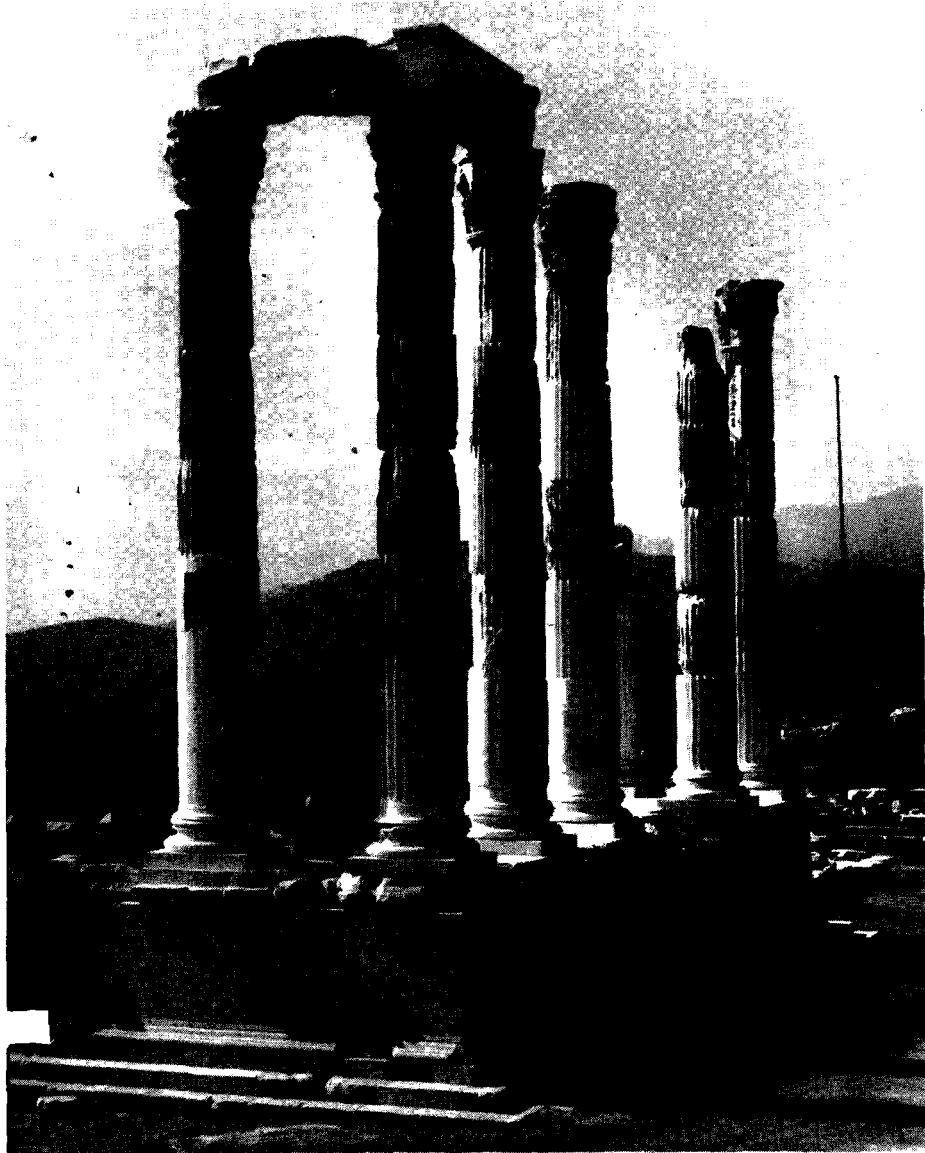
Abb. 10- Trajanstempel. Blick auf Nordseite, von Nordosten
