ANTALYA-GÜRSU ROMA HAMAMI KAZISI

Azize YENER*

EXCAVATION OF THE ROMAN BATH OF ANTALYA-GÜRSU

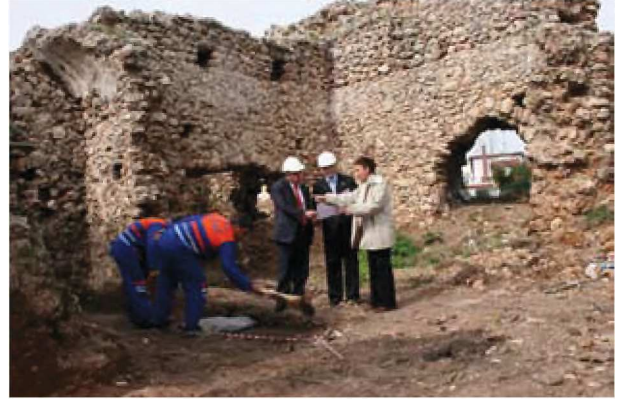
Resim: 1

Halk arasında Kara Kilise olarak bilinen söz konusu kalıntıda ve çevresinde yapılan bitki temizliği sonrasında, iç mekânların, büyük ölçüde, duvar ve tonoz yıkıntısından oluşan moloz dolgu, dış cephelerin modern atık malzemeleri ile kaplı olduğu görülmüştür (Resim: 1). Bu nedenle öncelikle, çalışmalar sırasında yapıda oluşabilecek olumsuzlar belirlenmiş ve ne gibi önlemler alınması gerektiği saptanmıştır.

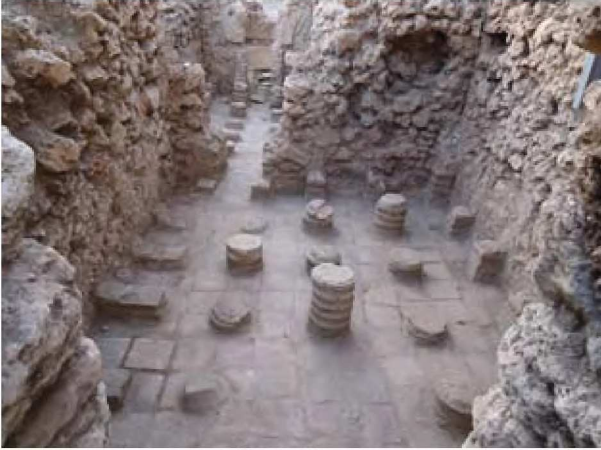
Resim 3: Tepidarium 1 (T1)

Frigidarium 1'in kuzeybatı duvarı üzerindeki 95 cm genişliğindeki bir kapı ile Ilıklık (T1) bölümüne girilir (Resim: 3). Dikdörtgen şeklindeki bu mekânın (3.90 x 3.05 m.) güneybatı duvarındaki bir kapıyla da Tepidarium 2(T2) alanına geçilmektedir. Kapı altında hypocaust sistemine

Tabanı tamamen çökmüş olan mekânın zemine yakın hypocaust sistemi yerinde korunmuştur. Eşik seviyesinin 75 cm. altında yer alan bu zemin, uzunlamasına 14, enine 11 adet olmak üzere, toplam 154 adet, kare şeklindeki tuğla plaka (25 x 25 cm.) ile kaplıdır. Bu döşeme üzerine simetrik olarak oturtulmuş dikmeler farklı seviyelerde korunmuştur. Bunlardan orta kısımdaki 12 tanesi (4x3) silindir, kenarlarda birer sıra halinde yerleştirilmiş olan 18 tanesi dikdörtgen prizma şeklindedir.

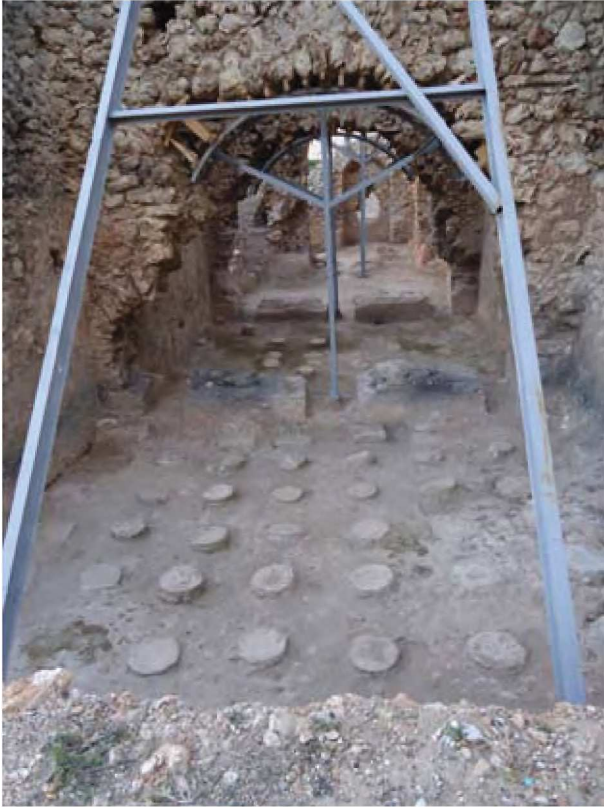
Resim: 4

Yapının kuzeybatı-güneydoğu cephesi boyunca, kemerli geçişlerle ayrılmış, apodyterium 2, caldarium 1, caldarium 2 ve caldarium 3 mekânları yer almaktadır (Resim: 4).

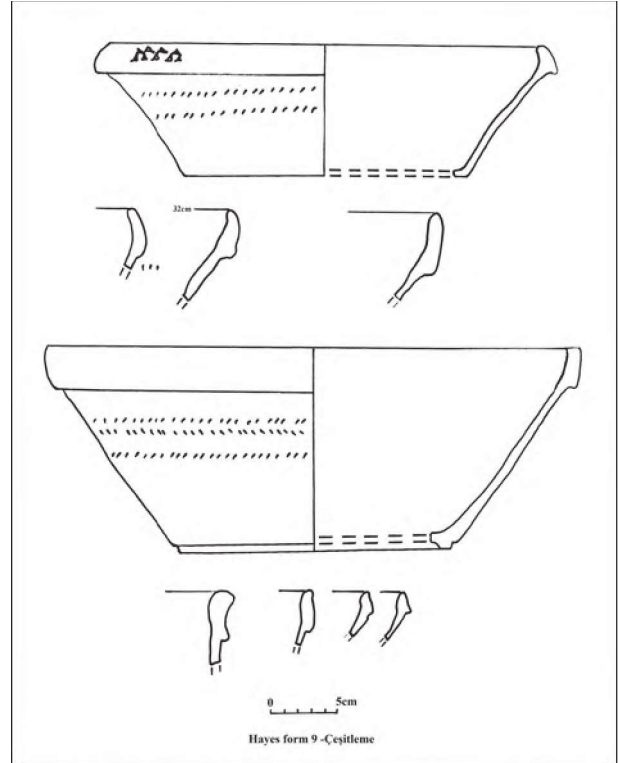
Mekân içlerinde zeminden itibaren üst kodlara doğru azalarak devam eden ve 5-7. yüzyıl arasına tarihlenen, Kıbrıs kırmızı astarlı kaplara (Cyprus red slip ware) ait parçalar çoğunluktadır. Bu örneklerin çoğu kalın cidarlı, ince taneli hamurlu olup, astar renkleri pişmeyle ilgili olarak turuncu, kırmızı, bordo veya sarıya kadar değişir. Bezemeli parçaların çoğunda rulet çizgiler bir veya birkaç sıra halinde kabı çevreler. Bazılarında dalga, zikzak ve spiral şeklinde motifler vardır. Kap tipleri Hayes form 2², 7³, 8⁴, 9⁵ ve türevleri ile benzerlik gösterir (Çizim:3-5).

Çizim 3: Kıbrıs kırmızı astarlı mallar (CRSW)

Çizim 4: Kıbrıs kırmızı astarlı mallar (CRSW)

Çizim 5: Kıbrıs kırmızı astarlı mallar (CRSW)

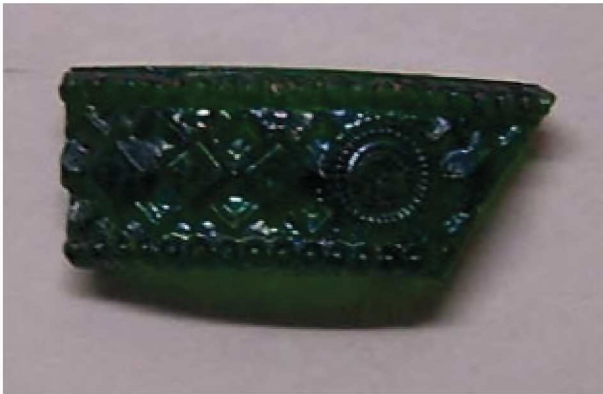
Resim: 7

Cam buluntuların çoğunluğu dökme tekniği ile yapılan düz pencere camıdır. Az sayıda da olsa Geç Roma ve Bizans Dönemine ait üfleme tekniği ile yapılmış, içe çekik dipli, ip bezemeli ve kalıpta şekillendirilmiş kaplara ait örnekler de vardır. Çeşitli renkteki bilezik parçaları arasında 6-7. yüzyıla tarihlenebilecek bir örnek ilginçtir (Resim: 7).

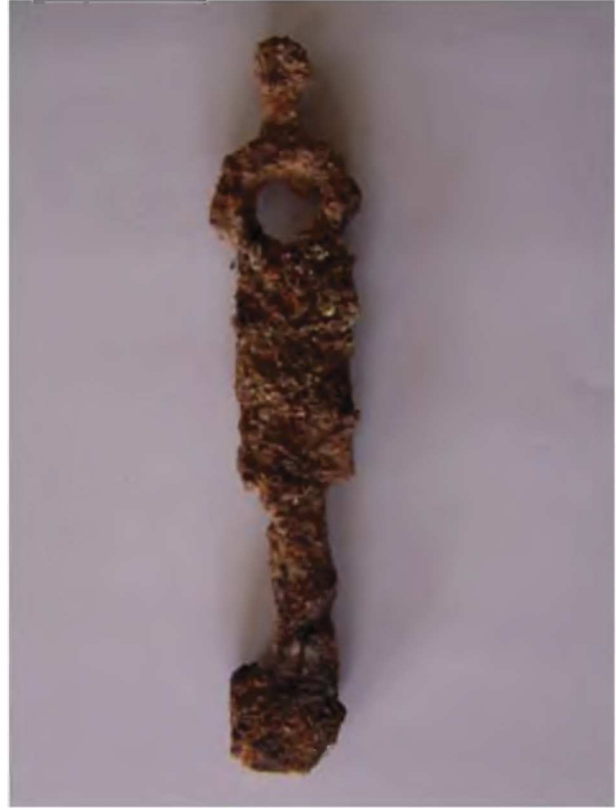
Resim: 8

Az sayıdaki metal buluntuları, demir saplamalar, kabaralı çiviler, zincir parçaları, 6-7. yüzyıla ait bir anahtar (Resim: 8), külhan önünde bulunan bir ateş kargısı, bir tarha ve bronz bir çan oluşturur.

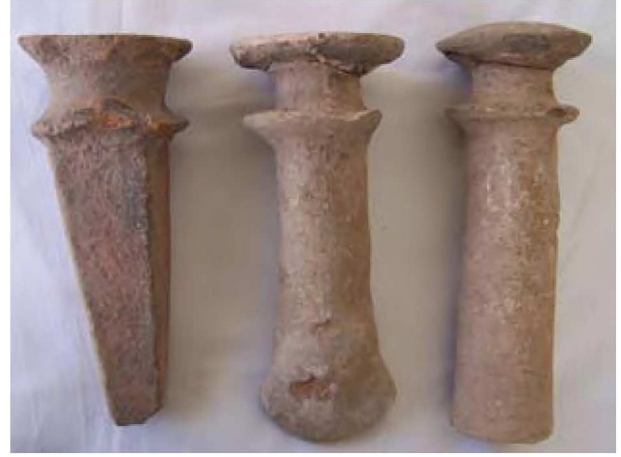
Resim: 9

Çoğunlukla ılık ve sıcaklık bölümlerindeki moloz dolguda bulunan 105 adet terracotta duvar çivisinden yalnızca 4 tanesi tüm olarak ele geçmiştir. Kabaca şekillendirilmiş bu çiviler, topuz başlı, profillendirilmiş boyunlu olup, uç kısımları piramidal, silindirik ve el baltası olmak üzere üç farklı tiptedir. Ortalama uzunlukları: 23-24 cm., uç genişlikleri: 5-6 cm. baş çapları: 8,5-10 cm. arasındadır (Resim: 9). Çiviler üzerindeki harç kalıntılarında bunların duvara gömülü oldukları ve

duvarlardaki sıcak hava dolaşımının boyun kısımlarına oturtulmuş kaplama plakalarıyla oluşturulan menfezlerle sağlandığı anlaşılmaktadır.¹¹
