# ORTAÇAĞ VE SONRASI MUŞ İLİ YÜZEY ARAŞTIRMASI - 2008-2010

Bülent Nuri KILAVUZ\*

## GİRİŞ

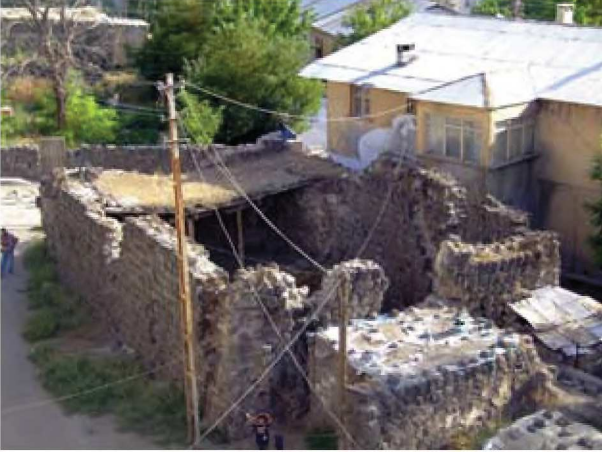
Resim 1: Malazgirt Mengücek Gazi Mahallesi Han

14.50 x 7.80 m. ölçülerinde, kuzey-güney  
doğrultusunda dikdörtgen planlı tek bö-  
lümünden oluşmaktadır. Duvar kalınlığı 1.00  
m. dir. Günümüzde sadece dört beden  
duvarı mevcut olup üst örtüsü tamamen  
yıkılmıştır. Han, fazla düzgün olmayan  
kaba yonu taş malzemeyle inşa edilmiştir.  
İç mekanda geçiş sistemlerinde ve duvar  
yüzeyindeki kemer kalıntılarındaki yer yer  
düzgün kesmetaş malzemeye de yer ve-  
rilmiştir. Taş malzeme iri gözenekli dışı  
bazalttır. Taş kaplamalar sökülüştür.  
Bu cephedeki beden duvarları diğer cep-  
helere oranla daha alçaktır. Kuzey, doğu  
ve kuzey cephelerin eksenlerinde, beden  
duvarlarının üst hizasında sonlanan, günü-  
müzde büyük oranda tahrip olmuş üç pen-  
cere ile güney cephenin ortasında büyük  
oranda bozulmuş dikdörtgen formlu bir  
kapı açıklığı bulunmaktadır.

Yapının güneyinde sonraki döneler-  
de eklenmiş ahşap destekli bir sundurma  
vardır. Doğu ve batı beden duvarlarında  
kemer izleri belirgindir. Bu bölümlerde  
düzgün kesme taş kaplamalardan az da  
olsa günümüze ulaşmıştır. Kalan izlerden  
anlaşıldığı kadarıyla yapının güney ve ku-  
zey bölümleri 3.30 m. derinliğinde beşik

tonozla, orta bölüm de muhtemelen 6.00 m. çapında kubbeye örtülüdür. (Resim: 1)

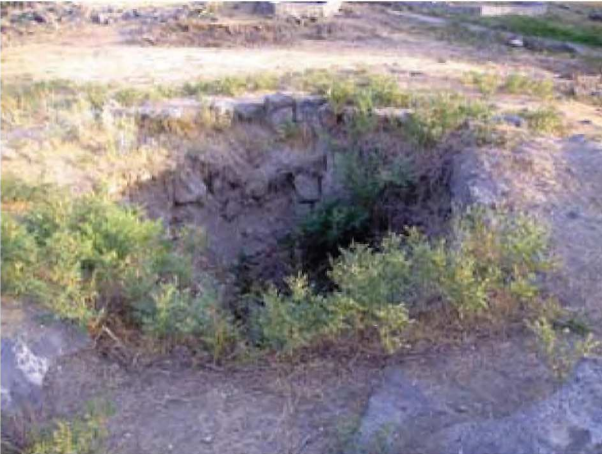
Resim 2: Malazgirt Şekerbulak Mahallesi Mescidi

Mahalle, Malazgirt merkezinin 2 km. güneydoğusunda yer almaktadır. Defineciler tarafından yapılan kaçak kazı sonucunda ortaya çıkmıştır. Yarım dairesel planlı olduğu anlaşılan mihrap bu kaçak kazılar sonucunda parçalanmıştır.

Mescidin duvarları izlenebilmektedir. Mescidin iç ölçülerinin 4.75 x 4.75 m. oluşu anlaşılmaktadır. Malzeme olarak fazla düzgün olmayan dışi bazalt kaba yonu taş kullanılmıştır. (Resim: 2)

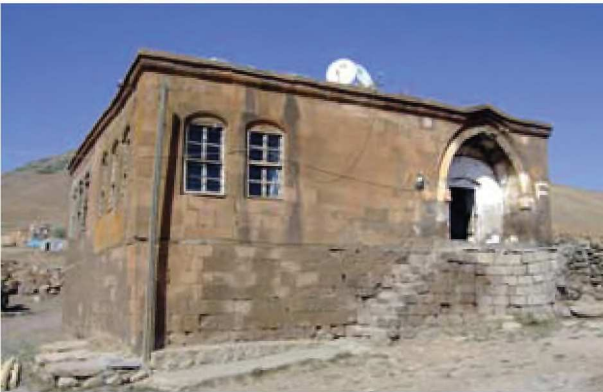
Resim 3: Abdalbayezit Köyü Servet Anslan Evi dış görünüşü

Evin dış ölçüleri 12.00 x 12.50 m. dir. Doğu-batı doğrultusunda eğimli bir alana kurulduğundan batı cephesi daha yüksektir. Batı cephede iç mekândaki iki odaya açılan, dikdörtgen formlu ve basık kemer alınlıklı üçer pencere vardır. Beden duvarları üstte taş kornişle sonlamaktadır. Kuzey cephenin doğusunda dışa yarım daire şeklinde taşıntı yapan ve üstte doğru daralan hamam bölümü bulunmaktadır. Bunun doğu cephede bitişiğinde de kiler bölümü yer alır. Doğu cephe tamamen sağırdır. Güney cephenin doğusunda giriş, batısında odalardan birine açılan iki pencere bulunur. Giriş kapısına 8 basamaklı bir merdivenle çıkılmaktadır. Giriş derin sivri kemerli niş içinde basık kemerlidir. Sivri kemerin iki yanında daire rozet bulunmaktadır. Rozetleri içleri altı kollu yıldız kompozisyonu işlemelidir. Basık kemer alınlığında hilal motifi, kemer alnında da altı daire kompozisyon vardır.

Ev tamamen düzgün kesme andezit tüf taşıyla inşa edilmiştir. Dış cephede beden duvarlarını dolaşan ahşap bir hatıl vardır. İç mekanda odalar kireç badanasıyla boyanmıştır. Üstten tamamen sıkıştırılmış toprak damla örtülüdür. (Resim: 3)

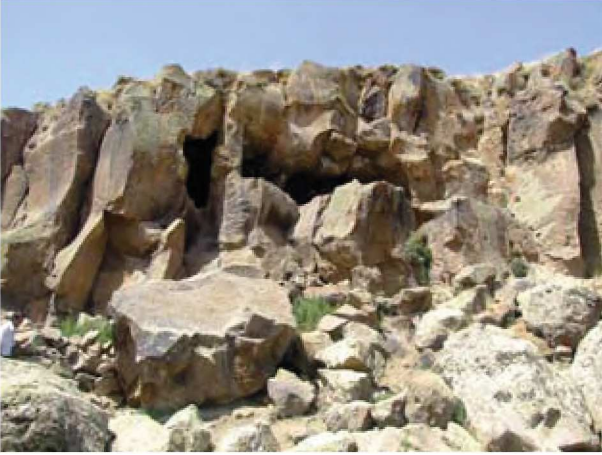
Resim 4: Uzgörür Beldesi Kaya Kilisesi dış görünüşü

Kilise Bulanık İlçesi, Uzgörür Beldesi'nin yaklaşık 3 km. güneyinde Mollakent Deresinin batı kenarında, doğal kayalıkta yer almaktadır. Kayalık dere yatağından yaklaşık 30 m. yükseklikte, kuzey - güney doğrultusunda uzanmaktadır. Kayalığın, güneyinde ve orta yüksekliğinde yer alır. Muhtemelen doğal etkenlerle kayalığın doğu cephesi ve kilisenin apsis bölümü iri bir kaya kütle halinde dere yatağına yıkılmıştır. Kiliseye çıkmak için bir merdiven bulunmamaktadır. Kilisenin kuzey tarafından taşlardaki oyuklara aracılığıyla çıkılmaktadır.

Ana kayanın oyulmasıyla düzenlenmiş kilise, kuzey - güney doğrultusunda dikdörtgen bir hacmin güney bölümünde bulunmaktadır. Kuzey bölüm, giriş mekanı olarak değerlendirilmiştir. Bu bölüm ortadaki üçgen formlu bir ayakla ikiye ayrılmıştır. Kuzeydeki ilk bölümün ortasında da, zeminde 0.80 x 1.10 m. ağız ölçülerine sahip sarnıç veya kuyu ağızı bulunmaktadır. Bu kyunun karşısında da batı cephede bir niş vardır. Ayağın batı cephesi de karşılıklı sövelerle bir kapı formundadır. Bu bölüm de dar tutulmuştur. Giriş bölümünün ikinci mekânı biraz daha küçüktür. Esas mekâna kuzey cephedeki iki girişle geçilmektedir. Girişler birbirlerinden ortadaki yamuk formlu büyük bir taş kütleyle ayrılmıştır. Her iki giriş de iç kısımdaki söveleriyle bir kapı formundadır.

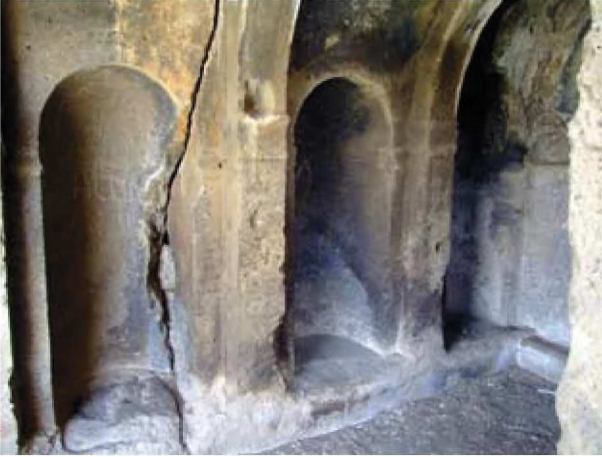
Resim 5: Uzgörür Beldesi Kaya Kilisesi iç görünüşü

Kilisenin içi mekânı 5.60 x 1.95 m. ölçülerindedir. Doğu duvarda iç mekân genişliğinde, 1.45 m. derinliğinde, yarım kubbe örtülü büyük bir apsis vardır. Güney duvarda ard arda eşit ölçülerde ve aynı formda, yarım daire planlı, yarım kubbe örtülü üç niş, kuzey duvarda iki kapı ve aralarındaki ayağın içe bakan cephesinde, güney nişin

orta nişinin tam karşısında aynı formda bir niş, batı cephenin ortasında da üçgen planlı bir niş bulunmaktadır. Mekân, nişlerin arasındaki ayaklara oturan iki yuvarlak kemerle desteklenmiş, ana kayanın oyulmasıyla düzenlenmiş beşik tonozla örtülüdür. Apsisin büyük bir kısmı yıkılmıştır. Kalan izlerden apsisin ortasında kare formlu bir pencerenin olduğu anlaşılmaktadır. Kilisede herhangi bir süsleme öğesi bulunmamaktadır (Resim:4-5).

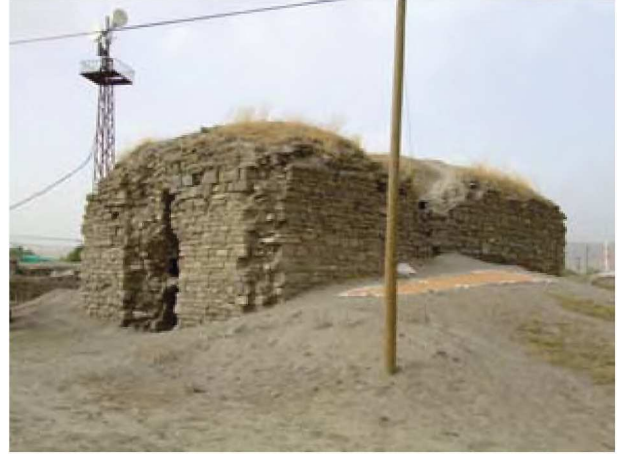
Resim 6: Kirköy Kilise güneybatı genel görünümü

Kilise, Muş Merkez ilçenin Kirköy Beldesi'nin Kültür Mahallesi'nde bulunmaktadır. Günümüzde özel mülkiyette bulunan ve depo olarak kullanılan yapının giriş cephesi ve çatısında yıkılmalar var-

dır. Kumtaşından kaba yonu taş kaplı, moloztaş dolgulu beden duvarlarında fazla pencereye yer verilmemiştir. Cephelerde birer mazgal pencereye sahiptir.

Tek nefli kilise dıştan 19.20 x 9.50 m., içten 16.60 x 6.80 m. ölçülerindedir. Doğu-batı doğrultusunda uzanan kilisenin batı cephesindeki giriş kapısı basık kemerlidir. Yarım daire planlı apsis dışa taşıntılı değildir. Kilise içeriden de aynı malzemeyle kaplıdır. Mekânı boydan boya örten yuvarlak beşik tonoz tuğla malzemeyle örülmüştür. Üst örtü apsis önündekiyle birlikte üç kemerle desteklenmişse de düzgün kesmetaş malzemedен oluştuğu anlaşılan bu kemerlerin kaplamaları sökülmüştür. İç mekânda kuzey ve güney duvarları, yuvarlak üç kör kemerle bölümlere ayrılmıştır. Bu kemerlerden ortadakilerin içlerinde birer mazgal pencere bulunur. Kuzey duvarda, apsis yanındaki kemerin içinde vaftiz teknesi yer almaktadır. Büyük oranda tahrip olmuştur. Kalan izlerden yuvarlak kemerli bir niş içinde yer aldığı, nişin dört yandan dıştan kaval silme, içten bitkisel kompozisyonlu bir bordürle çevrelendiği anlaşılmaktadır. Yarım daire planlı apsis yarım kubbeyle örtülüdür. Apsisin köşelerindeki boşluklarda birer küçük oda, pastaforion hücreleri bulunmaktadır (Resim:6). Ayırı-

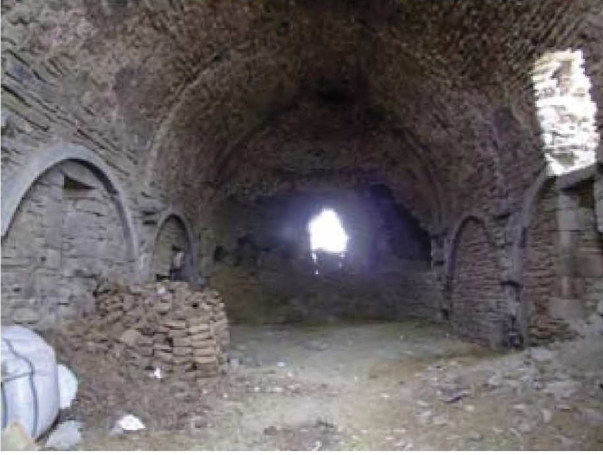
Resim 7: Kırköy Kilise iç mekan

ca bu odalar apsisin yarım daire duvarının içinden küçük bir dehlizle bağlantılıdır. Apsisin duvarlarında sadece kuzeydekiler sağlam olarak gelebilmiş yuvarlak kemerli nişler vardır. Bu nişler güneydekiler ve apsisin ortasındaki pencerenin nişiyle birlikte yediye çıkmaktadır. Bu nişlerden ikisinde haç işlemeli birer taş mevcuttur. Kilise herhangi bir kitabe yoktur. Dışarıdan toprak damla örtülüdür. (Resim:7).

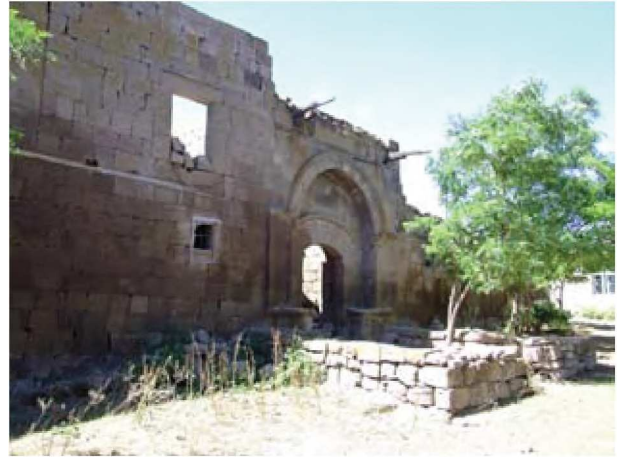
Resim 8: Yemişen Halef Ağa Konağı kuzey cephe

Yemişen Beldesi Saray Mahallesi'nde yer almaktadır. Günümüzde büyük oranda yıkık vaziyettedir. İki katlı konağın kuzey cephesindeki giriş kapısı üzerinde 1239/1824 tarihli inşa kitabesi vardır. Konağın kuzeyinde bir avlusu bulunmaktadır. Konağın üst katının üst örtüsü tamamen yıkılmıştır. Alt katta bir ahır iki depo vardır. Konak doğu-batı doğrultusunda 23.90 x 10.70 m. ölçülerindedir. Doğu cephesine inşasından sonra bir oda eklenmiştir. Konak içerden ve dışarıdan düzgün kesme andezit tüf taşıyla inşa edilmiştir.

Alt katların girişleri güney ve batı cephelerden sağlanmaktadır. Üst kata giriş kuzey cephenin ortasındaki anıtsal

kapıyla sağlanır. Kapı derin sivri kemer formu niş içinde basık kemerlidir. Kapının iki yanında birer seki yer alır. Sivri kemer ayakları konsol formunda başlıklı gömme burmalı sütüncelere oturmaktadır. Yanlarında da burmalı kaval silmeyle çevrelenmiş geometrik kompozisyon işlemeli panolar mevcuttur. Sivri kemer ve basık kemer de dışarıdan geometrik süslemeli bir kuşakla çevrelenmiştir. Sivri kemer gözünde dört satırlık inşa kitabesi ile köşelerinde dört dairesel madalyon vardır. Madalyonların içleri gülbezek motifi süslemelidir. Girişin üstünde dışa taşıntılı ahşap hatıllardan bu cephede ahşap bir cumbanın olduğu anlaşılmaktadır (Resim:8).

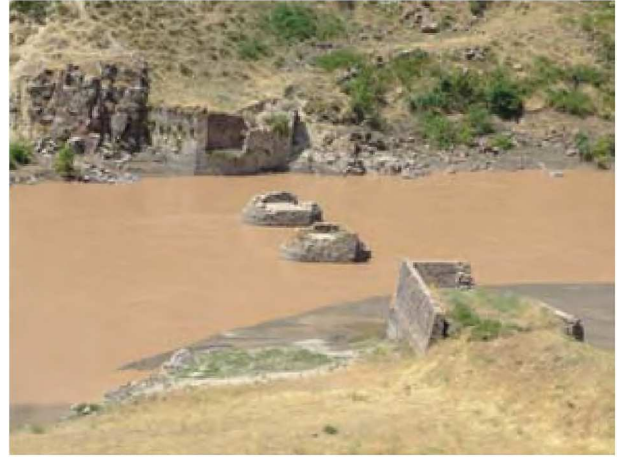
Resim 9: Balotu Köyü Seyda Köprüsü

Köprü Balotu Köyü'nün 8 km. ku- zeybatısında, Karaağıl Beldesi'nin 3 km.

güneyinde Murat Nehri üzerinde bulun- maktadır. Yaklaşık 50 m. uzunluğunda olan köprünün yine yaklaşık 10'ar m. ge- nişliğindeki üç kemeri günümüze ulaşama- mıştır. Köprünün iki ayağı Murat Nehri içinde kalmıştır. Köprünün yan ayakları ise tahrip olmuştur. Köprünün ortadaki iki ayağının memba yönlerindeki selyaranları üçgen formlu, mansap yönündeki topukla- rı da yarım daire planlıdır. Köprünün orta ayaklarının içlerinde birer küçük odanın varlığı anlaşılmaktadır (Resim: 9).

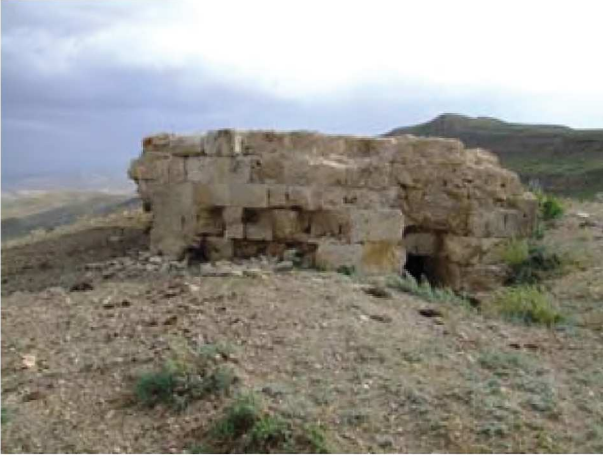
Resim 10: Kurganlı Köyü Kümbeti

Kurganlı Köyü'nün 6 km. batısında Erzurum il sınırına yakın bir konumda, Zirnaki Tepe'de yol kenarındaki kümbet- in sadece cenazelik bölümü mevcuttur. Üst bölümü tamamen yıkılmıştır. Kümbet her kenarı yaklaşık 3.00 m. uzunluğunda sekizgen planlıdır. Kümbetin batı cephe- sinde düz atkı taşlı bir kapı vardır. Gü- neyden kuzeye doğru meyilli bir alana ku- rulmuştur. Kuzeydoğu köşesi yıkılmıştır. İçerden ve dışarıdan düzgün kesmetaş malzemeye inşa edilmiştir. Kümbetin iç bölümü 4.30 x 5.80 m. ölçülerinde doğu- batı doğrultusunda dikdörtgen planlıdır.

Üstü moloz taş malzemeli beşik tonoz örtülüdür (Resim:10).

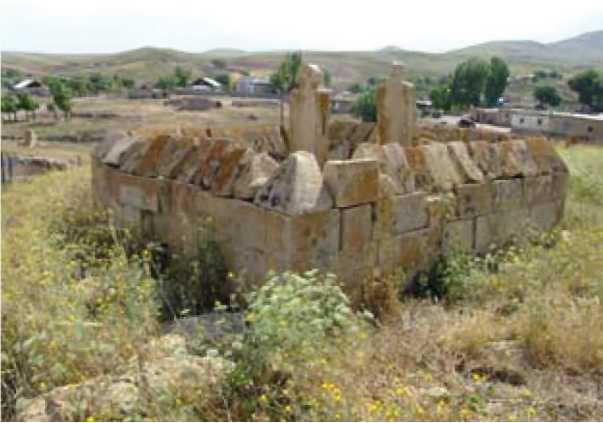
Resim 11: Kurganlı Köyü Açık Türbe

Açık Türbe köyün yaklaşık 500 m. kuzeydoğusunda bulunan mezarlık içinde yer alır. Yapı dıştan 4.15 x 4.26 m. ölçülerindedir. Tamamen andezit tuf düzgün kesmetaş malzeme ile yapılan duvarlar 1.30 m. yüksekliğinde olup iki yana eğimli bir harpuşta ile sonlanmaktadır. Duvar yüzeyinde herhangi bir girişe yer verilmemiştir. Türbede iki mezar bulunmaktadır. Bunlardan 1314/1896 tarihli kuzey mezarın şahideleri sağlam iken güney mezarın şahideleri yarıya kadar kırılmıştır (Resim: 11).

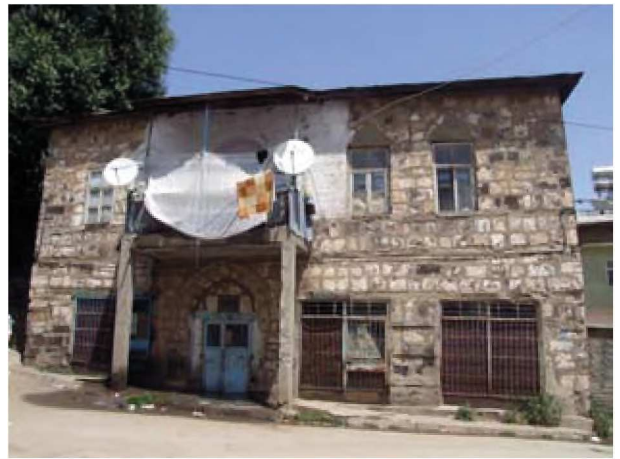
Resim 12: Tahsin Saraç Evi güney cephe

Tahsin Saraç Evi, Muş Merkez ilçe Minare Mahallesi'nde, Muş Ulu Camii'nin doğusunda bulunmaktadır. İki katlı olan evin güneye bakan ön cephesi düzgün keme taş malzemeli iken diğer cepheler alt katta moloz taş, üst katta kerpiç malzemedir. Giriş güney cephenin ekseninde yer alır. Giriş kapısı sivri kemerli bir niş içinde düz atkı taşlıdır. Kapının iki yanında yuvarlak kemer formlu ve kaval silmeyle düzenlenmiş birer yüzeysel niş vardır. Kemer üzengisinde sütun başlığı biçiminde konsollar bulunur. Alt katta, günümüzde güney cephedeki sokağa açılan iki dükkan, bunların kuzeyinde de iki oda yer almaktadır (Resim: 12). Ortada güney-kuzey doğrultusundaki sofa ile oda-

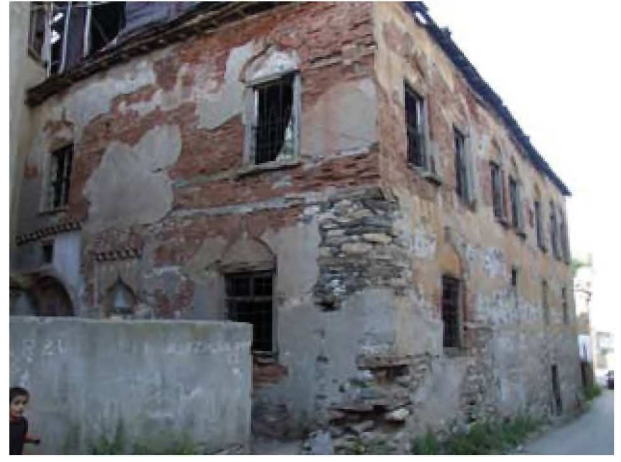
Resim 13: Balkayalar Evi güneydoğu genel görünüşü

Muş merkez Minare Mahallesi, Fabrika Caddesi'nde, Muş Ulu Cami'nin yaklaşık 75 m. güneyinde bulunmaktadır. Kuzey-güney doğrultusunda uzanan ev iki katlı, 17.0x8.70 m. ölçülerinde dikdörtgen planlıdır. Birinci kat kaba yonu taş, ikinci kat tuğla malzemeyle inşa edilmiştir. Kot seviyesi biraz yüksek olan batı cephe kerpiç malzemedir. Dışarıdan beşik çatıyla örtülüdür. Ana caddeye bakan doğu cephedeki pencereler kaş kemer alınlıklıdır. Güney cephede alt katın batısında ana kapı, tali kapı ve doğuda bir pencere bulunmaktadır. Üst katta form bakımından doğu cepheye benzeyen iki pencere bulunmaktadır. Bu cephede tuğla malzeme birinci katta da olmakla birlikte daha fazla kullanılmıştır (Resim: 13).

Her iki kapı da dikdörtgen bir çerçeve içine alınmış ve üstte testere dişli sıralı bir kornişle sonlanmıştır. Daha büyük boyutlardaki ana kapı başlıklı ayaklara oturan iki kademeli sivri kemerli kuşatma kemeriyle çevrelenmiştir. Kemerle testere dişli korniş arasında küçük bir kare pencere yer alır. Kapı düz atkı taşlı, çift kanatlı, ahşap malzeme ve dışarıdan metal kaplamalıdır. Tali kapı biraz daha küçük boyutlardadır. Kapı alınlığı pencerelere benzer biçimde kaş kemer formudur. Tali kapı salona, ana kapı sofaya açılmaktadır.

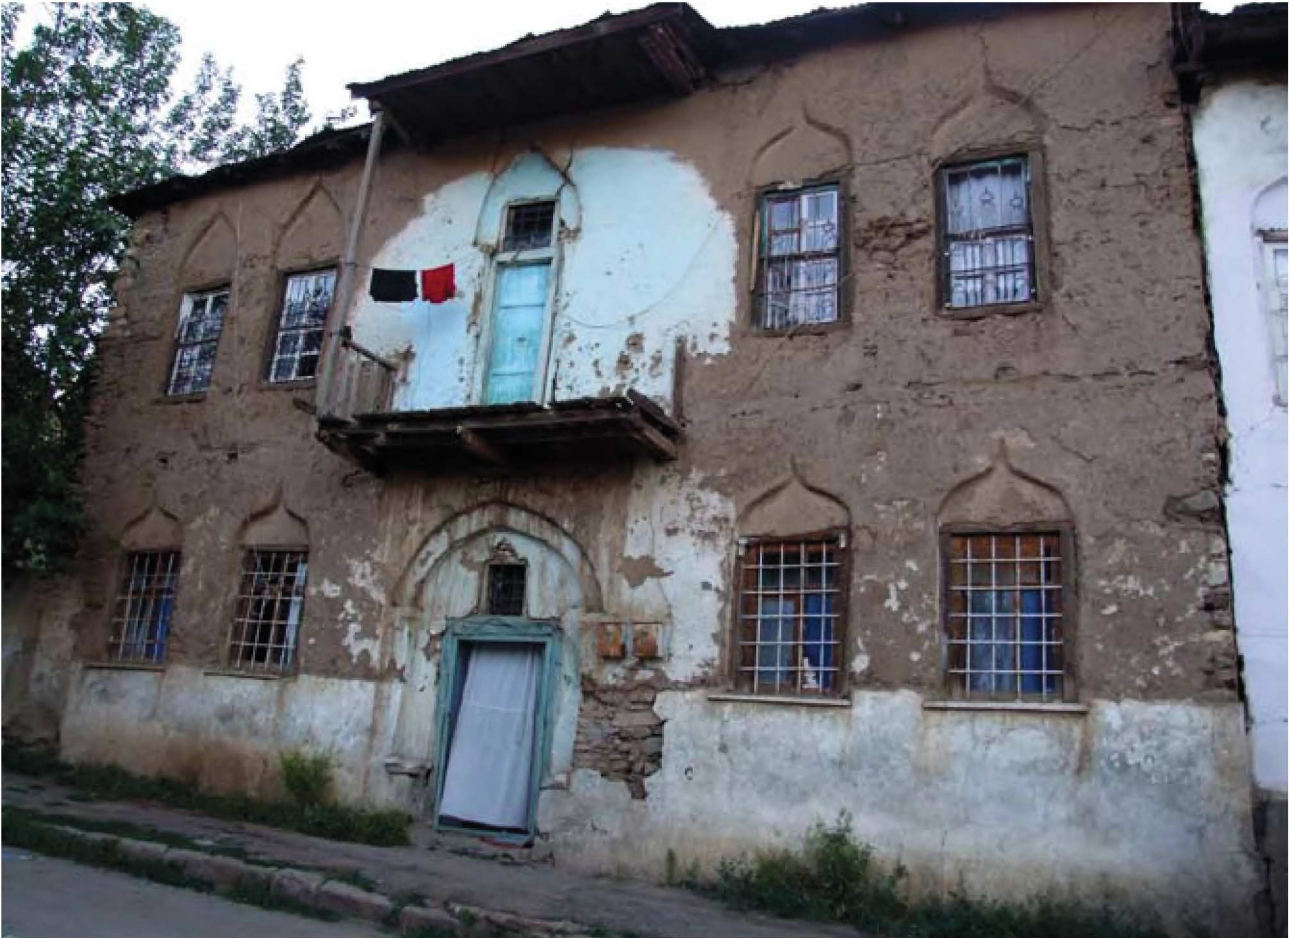
Resim 14: Rıza Çete Evi doğu cephe

Doğu cephe evin ana cephesidir. Giriş kapısı buradaki sokağa açılmaktadır. Kapı iki kademeli sivri kuşatma kemerlidir. Kemerler yanlardaki başlık formu konsollara oturmuştur. Kapının yanlarında sekiler bulunmaktadır. Kemer gözünde kare formu bir pencere yer alır. Bu cephedeki her iki katın pencereleri kaş kemer alınlıklıdır. Cephedeki giriş kapısının üstünde ikinci katta ahşap cumba (balkon) vardır (Resim:14). Kuzey cephe başka bir evle bitişerek

kapatılmıştır. Batı cephenin ekseninde, doğu cephedeki kapının hizasında ikinci tali kapı bulunmaktadır. Bu kapıdan evin avlusuna ve bitişikteki tandırlığa (kilere) geçiş sağlanmıştır. Günümüzde bu kapı ikinci katın kapısı olarak kullanılmaktadır. Alt kat moloz taş, üst kat da kerpiç malzemeye, Güney cephe tamamen moloz taş malzemeye inşa edilmiştir.

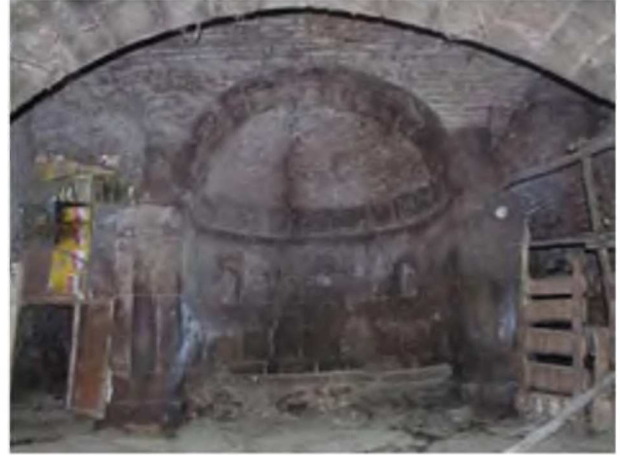
Resim 15: Yukarı Yongalı Çengilli Kilisesi I No.lu Kuzeydoğu Yapısı apsisi

Yukarı Yongalı Köyü'nde tarihi Surp Garabet (Çengilli) Kilisesi'nin yaklaşık 50 m. kuzeydoğusunda bulunan yapı doğu-batı doğrultusunda dikdörtgen planlıdır. Tek nefli yapı 20.10 x 5.55 m. iç ölçülere sahiptir. İç mekân, kuzey-güney doğrultusunda, on yuvarlak destek kemer sırasıyla onbir eş bölüme ayrılmıştır. Kemerler doğu ve batı duvarlarda kısa gömme ayaklara oturmaktadır. Bu bö-

lüm-lerin üzeri doğu-batı doğrultusunda, tuğla örgülü beşik tonozlarla örtülüdür. Doğuda ortadaki büyük olmak üzere üçlü apsis düzenlemesi vardır. Apsisler tuğla örgülü yarım kubbe örtülüdür. Apsis kemerlerinin oturduğu gömme sütuncelerin başlıkları palmet formludur. Yapı dışarıdan oldukça sade moloz taş malzemelidir (Resim:15).
