# HASANKEYF ZEYNEL BEY TÜRBEŞİ MALZEME ANALİZLERİ ve KORUMA SORUNLARI

Bekir ESKİCİ - Ali Akın AKYOL - Yusuf Kağan KADIOĞLU\*

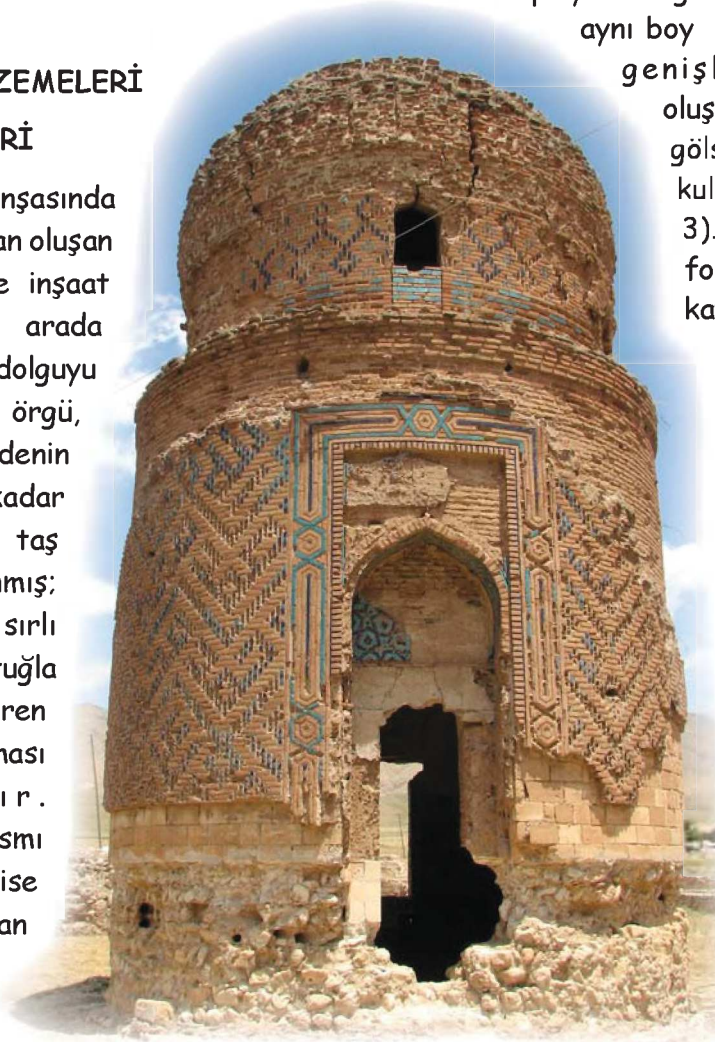
Resim: 1

Bu durumdaki cıvıtlardan biri de aşağı şehirde, Dicle Nehri'nin kuzey yakasındaki düzlükte yer alan Zeynel Bey Türbesi'dir (Resim: 1). İleride belirlenecek uygun bir teknikle türbenin ve/veya dekoratif unsurlarının taşınması sözkonusu olsa da<sup>6</sup>, bu gün için yıkılmaya ve sökülüp ayrılmaya yüz tutmuş kısımlarının güçlendirilerek dondurulması zorunlu hale gelmiş bulunmaktadır.

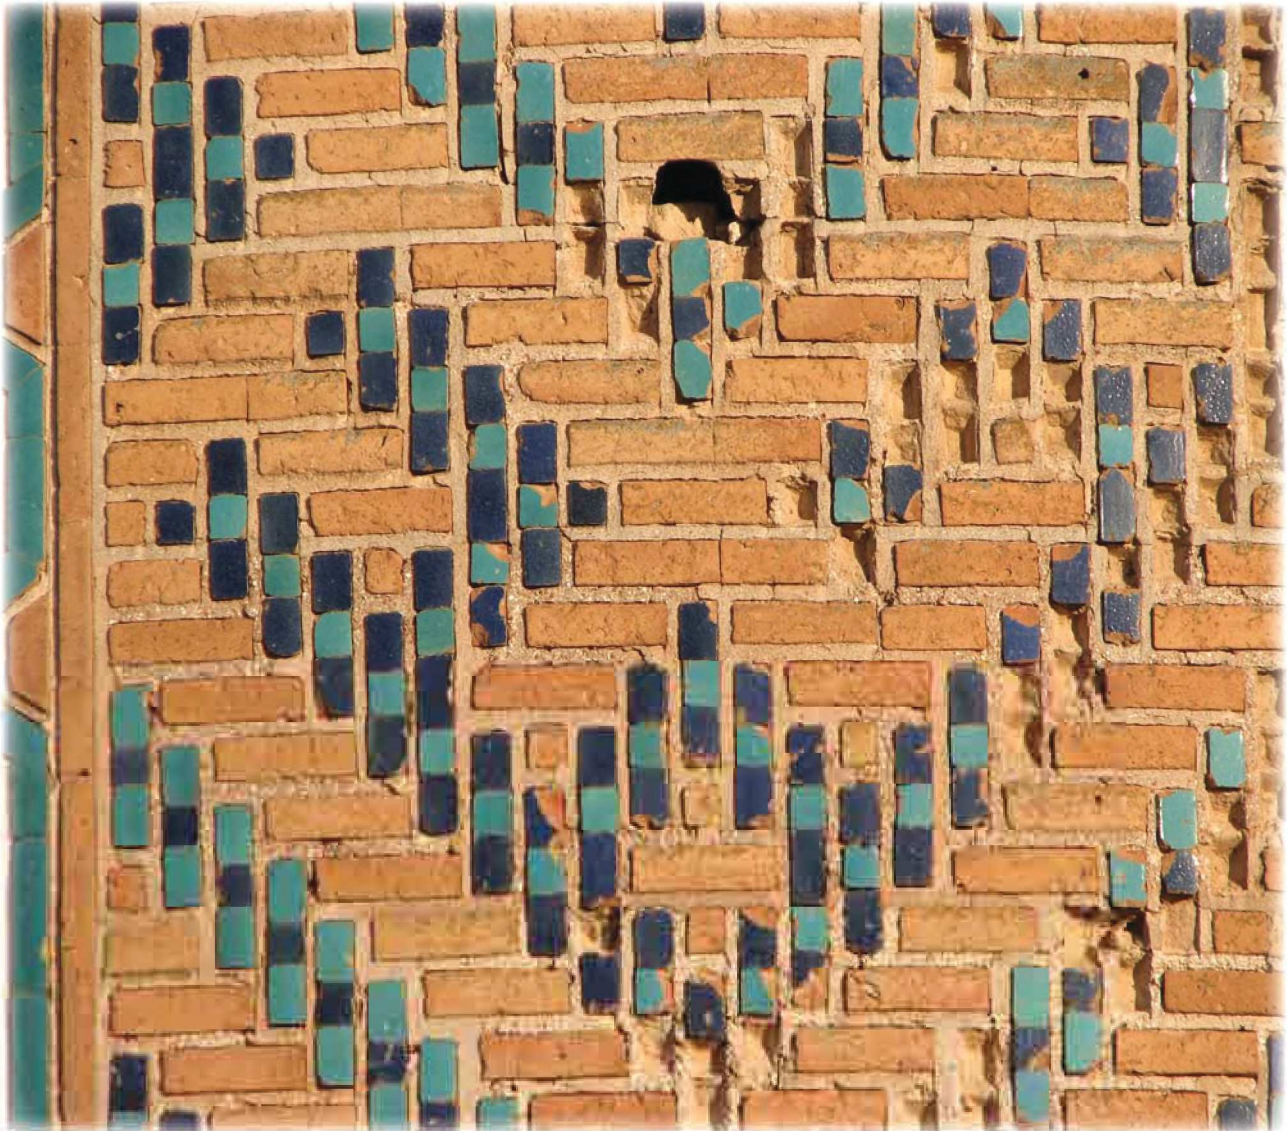
Resim : 4

Dış yüzey kaplamasında dikdörtgen ve kare biçimli türkuaz ve kobalt mavisi sırlı tuğla birimler sırsız tuğlalar ile birlikte kullanılmış (Resim: 4); iç yüzeylerde ise türkuaz sırlı altıgen tuğlalar tercih edilmiştir. Örgüdeki sırlı ve sırsız tuğla boyutları 20x9x5 cm. dir.

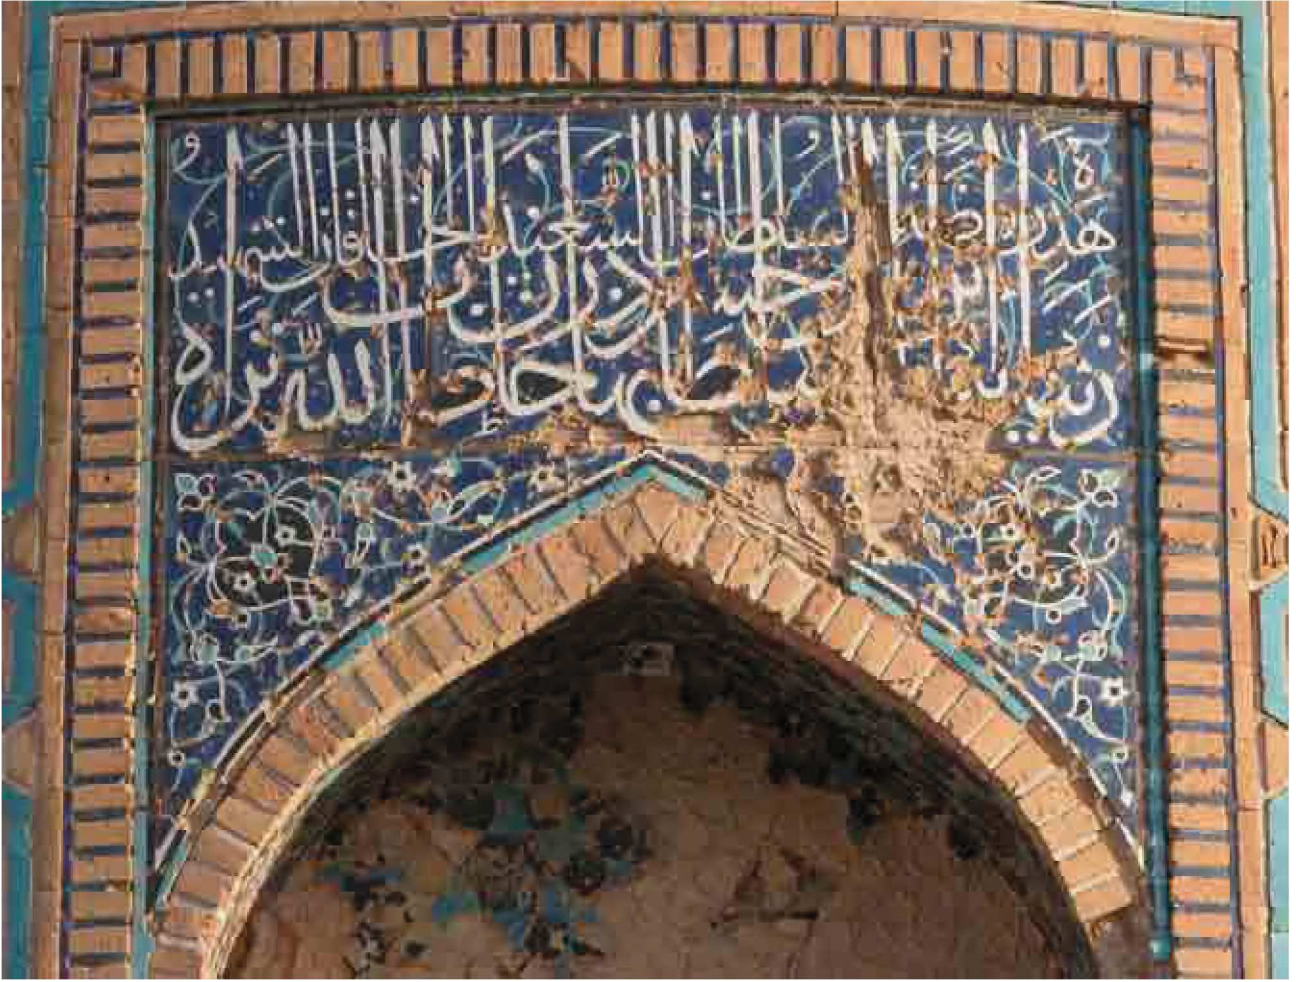
Resim : 5

Çini türbenin sadece kapı kemer ve alınlıklarında tuğla ile birlikte kullanılmıştır (Resim: 5). Türkuaz, kobalt mavisi, beyaz, sarı, yeşil ve siyah sırlı olmak üzere çeşitli renklerde karşımıza çıkan çini mozaiklerde hamur krem renkli, sık dokulu ve ince gözenekli yapıya sahiptir (Şekil: 2). Çini mozaik süslemeler büyük ölçüde tahrib olmuştur.

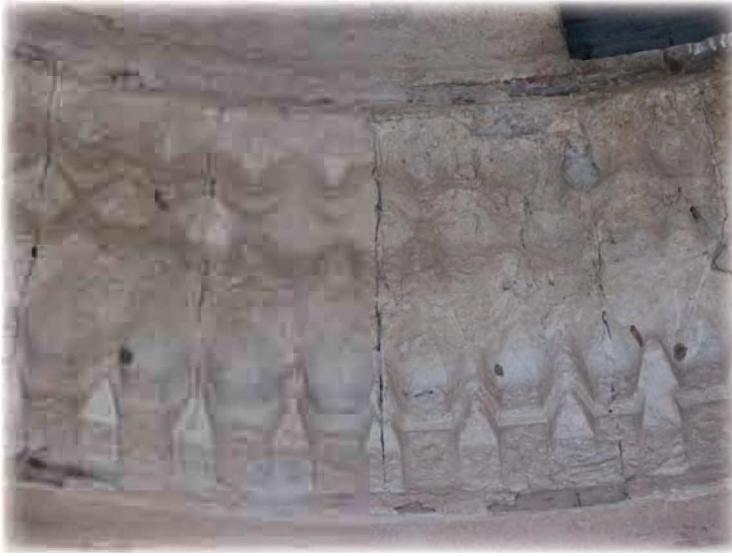
Resim : 6

İç mekanda, niş köşelikleri ve kubbe tamburunu süsleyen alçı kaplamalar dikdörtgen levhalar şeklinde kalıba döküm

teknigi ile elde edilmiştir (Resim: 6). Dekorasyonu oluşturan mukarnas dizileri ve bitkisel motifler alçak kabartmadır (Tablo: 3).

yitirmiş; bu bölgelerde sorunu daha da derinleştiren bitkisel oluşumlar gözlenmiştir (Resim: 9). Bu bozulmalara bağlı olarak kubbe, yağışlardan etkilenmeye açık hale gelmiştir. Nitekim kubbe içerisindeki özgün sıvalarda ve alçı kaplamalarda ıslanmaya bağlı olarak aşınma, dökülme ve yer yer da kabarmalara rastlanmaktadır (Resim: 6).

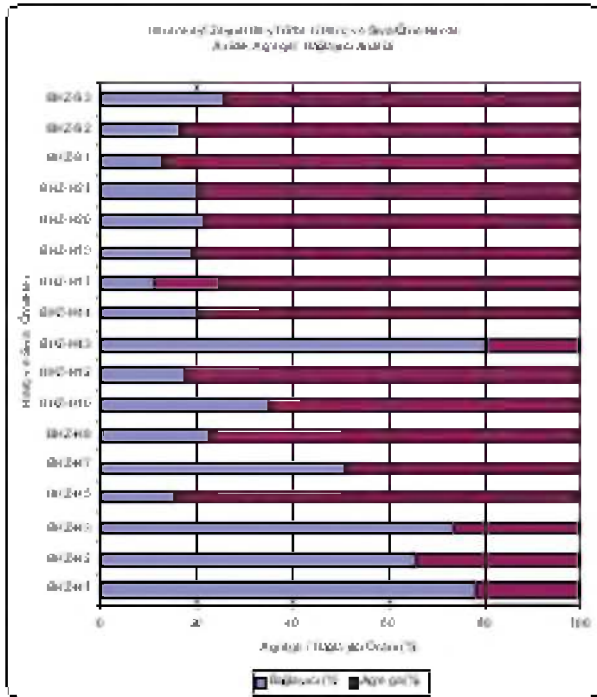
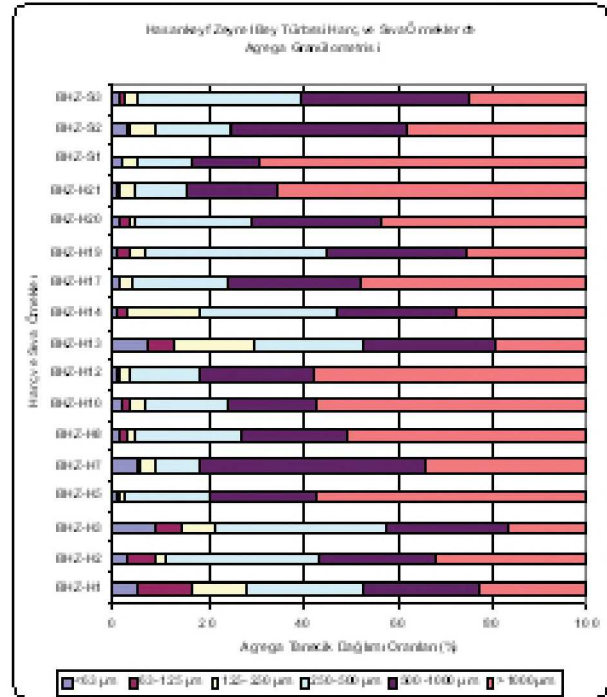
Grafik 1: Hasankeyf Zeynel Bey Türbesi harç ve sıva örnekleri asidik agrega/bağlayıcı ile agregada granülometrik analizleri

Harç ve sıvalar taş parçaları içermeyen (max 1-3 mm.) ince taneli (silt ve kum boyutlu, 63-1000 Ø µm) yapıya sahiptirler. Sıvalar genel itibarı ile daha fazla bağlayıcı ve daha az agrega içeren karakterdedir (Grafik: 1).

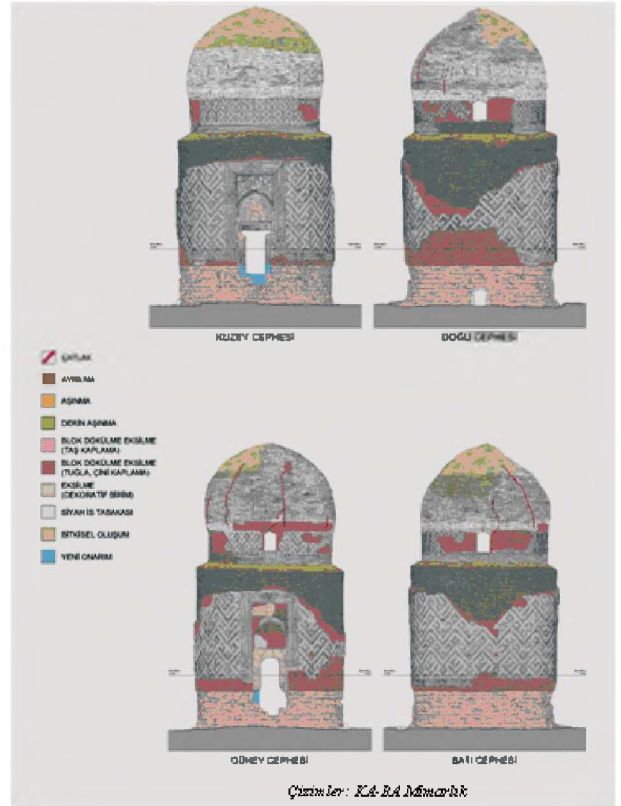
Şekil 3: Hasankeyf Zeynel Bey Türbesi, dış cephelerde görülen bozulmalar

Yapı malzemelerinin dayanımı fiziksel özelliklerinin belirlenmiş standart sınırlar içinde iyi durumda oluşları ile açıklanabilir. Görsel olarak oldukça sağlam (dayanıklı) algılanan malzemeler (özellikle taş, tuğla gibi gözenekli malzemeler) iklimsel (yağmur, rüzgar, kar, sıcaklık ve nem değişimi, donma çözülme süreci gibi), çevresel (sanayi bölgelerine, atık alanlara yakınlık, eksoz gazları salınımı, vb.) ve insani (tahripkar/ vandalist veya turistik etkilerle) nedenlerle olumsuz yönde etkilenmekte ani veya orta/ uzun dönemde tuzlanma, çatlama, kopma, yapraklaşma, siyah tabakalanma, likenleşme gibi bozulmalara uğrayabilmektedirler. Yapıda bütün bu etkenlere bağlı olarak oluşan malzeme bozulmalarını özetle şu şekilde sıralamak mümkündür (Şekil: 3 - 4).

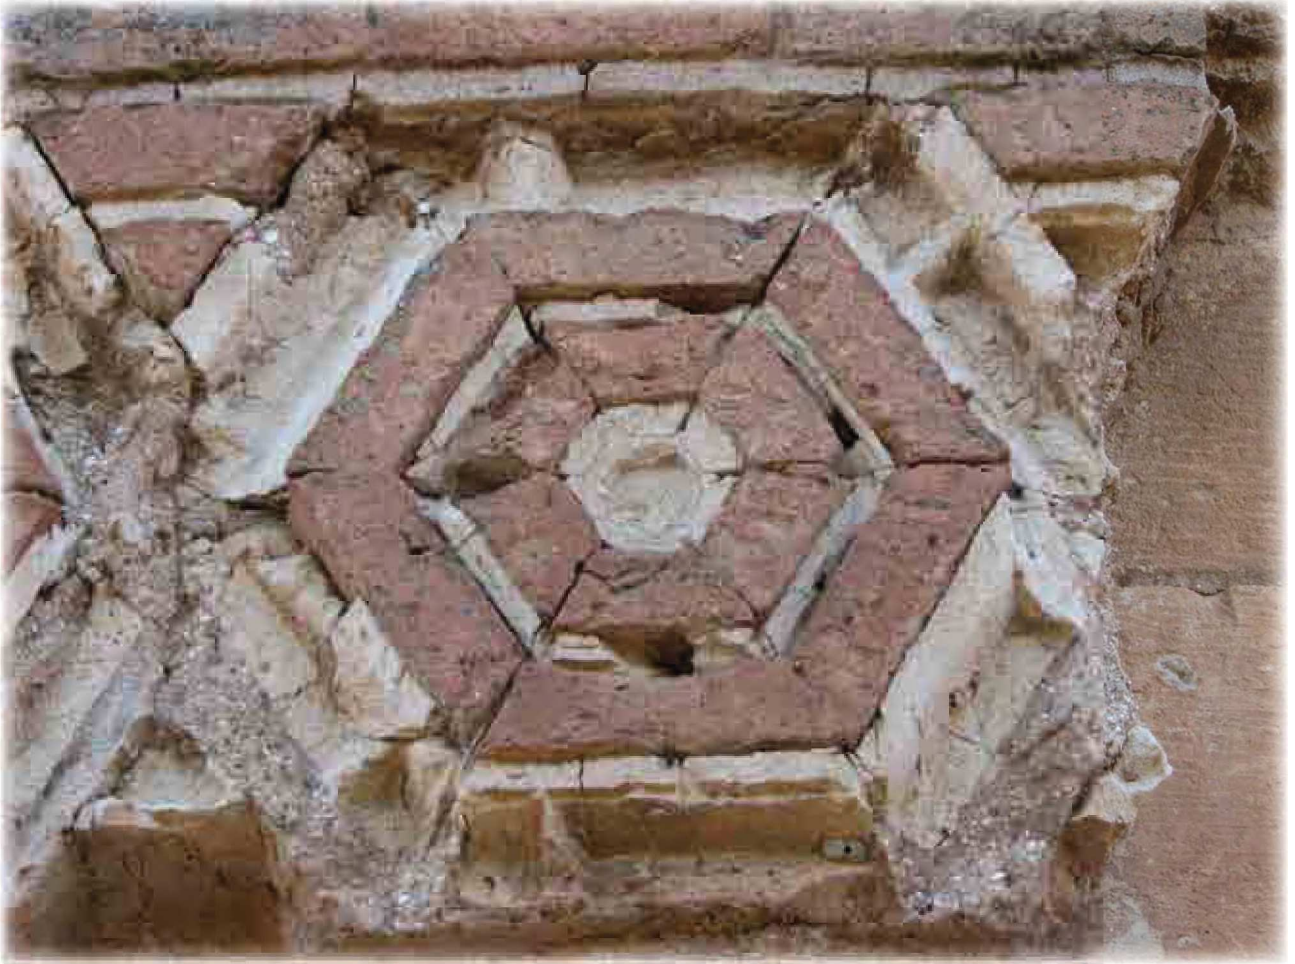
Resim: 8

kullanılmıştır. Moloz örgüde iri agregalı, kırık taş katkılı gri renkli kireç harcı kullanılırken, kesme taş kaplama arasındaki derzlerde iri agregalı tuğla tozu katkılı kireç harcı tercih edilmiştir. Tuğla kaplamalardaki yatak harcı 8-10 cm. kalınlığında olup, kesme taş derz harcı özellikleriyle aynı, buna karşın tuğla derzlerindeki harç ince dokulu ve beyaz renklidir (Resim: 7). İç mekan duvarlarında ayrıca, beyaz renkli kireç katkılı ince sıva tabakası kullanılmıştır (Resim: 8).

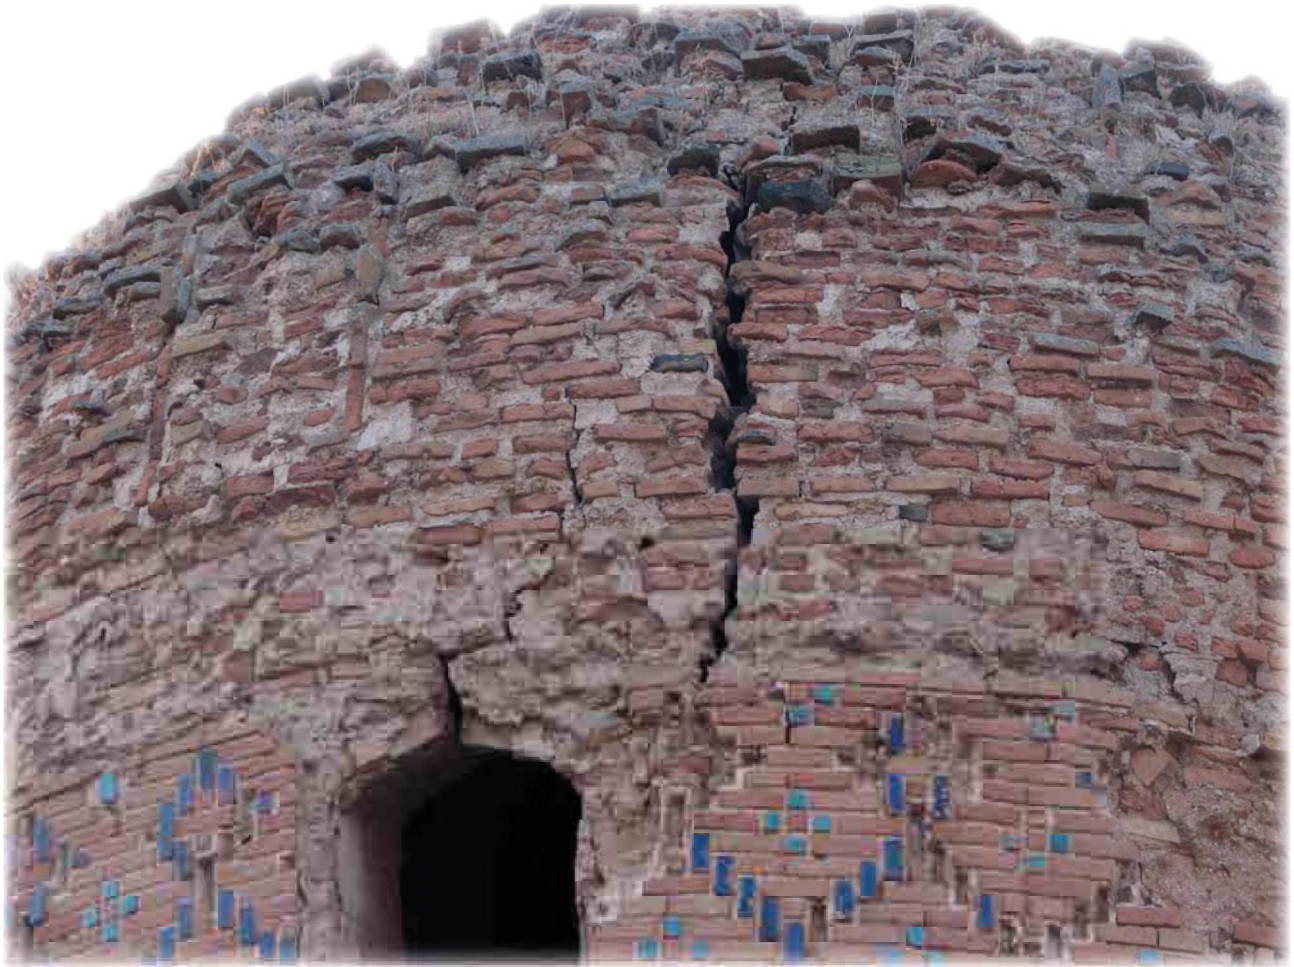
Resim: 9

İncelemeler sırasında beden duvarları ve özellikle örtüde çatlak, açılma ve kırılmalar tespit edilmiştir (Resim: 9). Yapının bünyesinde statik sorunlara yol açan bu oluşumlar, yer hareketlerine bağlı olarak örgüdeki yük dengesinin değişmesinden kaynaklanıyor olmalıdır.

Yapının iç mekanını örten kubbe örgüsü büyük oranda bozulmuştur. Örtü kaplamalarında kullanılan tuğla, harç vb. malzemeler kısmen dökülerek işlevini

Gövde ve örtüdeki yarık ve çatlaklar uygun bir kireç harcı ile kapatılmalı, özellikle örtü kısmındaki yarıklar çelik veya karbonlif (FRP) şeritlerle kuşaklanarak desteklenmelidir.
