## KARAMAN HİSAR MAHALLESİNDEKİ TARİHİ EVLERDEN BİR ÖRNEK: HAMDİ ÖZSAYAN'IN EVİ

*Mine ULUSOY \**

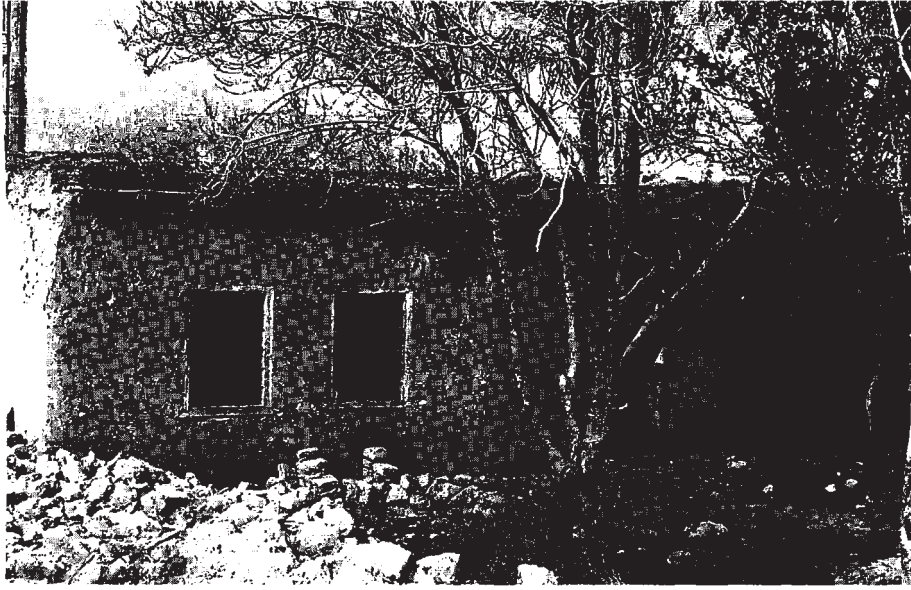
**Resim 2: Karaman'da 28 no lu evin güneydoğu cephesi**

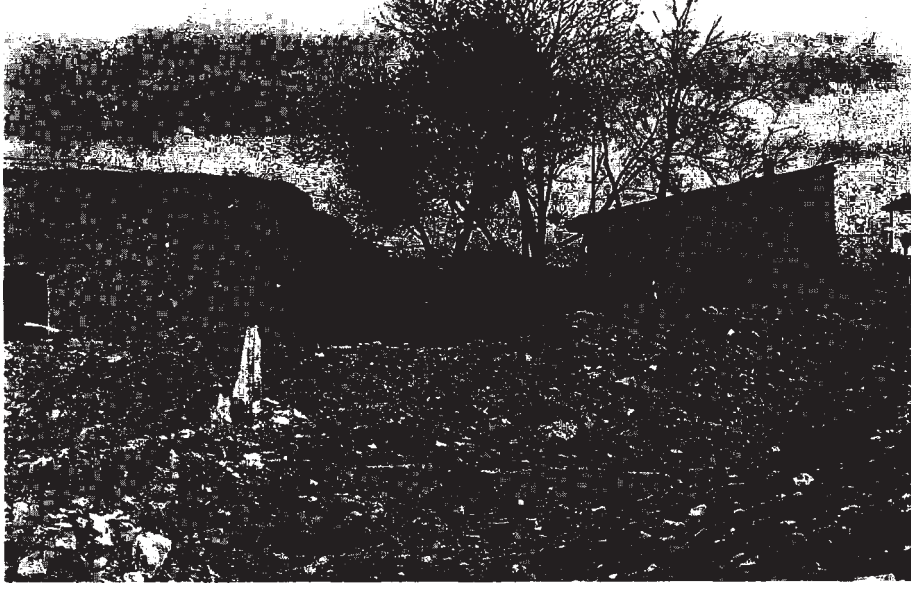
**Resim 3: Karaman'da 28 no lu evin güneybatı cephesi**
