# ÖZEL KOLEKSİYONA AİT BİR ÇİNİ SOBANIN RESTORASYONU

Bekir ESKİCİ\*

Koleksiyon sahibi Asım Arar'ın talebi üzerine, çini sobanın restorasyon çalışmaları, Ankara Üniversitesi Başkent Meslek Yüksekokulu Laboratuvarı'nda, 13 Mayıs 2002 – 20 Haziran 2002 tarihlerinde gerçekleştirilmiştir<sup>1</sup>.

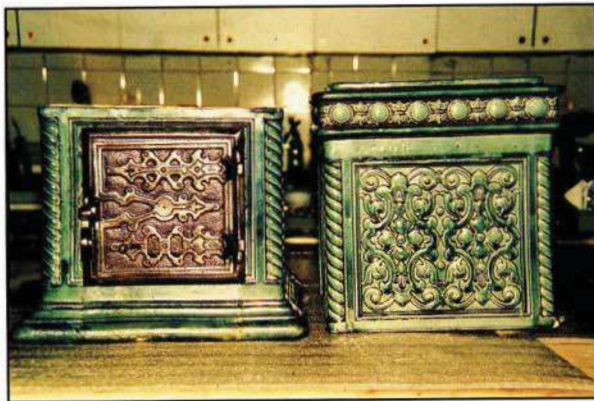
Resim: 11

Çini levhaların değişik noktalarında, gerek çarpma ve darbe sonucu oluşan gerekse eski restorasyonda kullanılan demir kenetlerin yol açtığı kılcal ve derin çatlaklar görülmekteydi. Bu çatlakların konsolidasyonu ve stabilizasyonu için

akrilik reçine (aseton içinde % 15'lik Paraloid B 72) enjeksiyonu uygulanmıştır. Ardından, derin çatlaklar akıcı kıvamda hazırlanan dışı alçısı ile doldurularak güçlendirilmiştir.
