# HALIÇ ZİNCİRİ LABORATUVAR İNCELEMELERİ-2: RADYOGRAFİ ve MANYETİK PARÇACIK İLE MUAYENE

Uğur GENÇ - Şinasi EKİNCİ\*

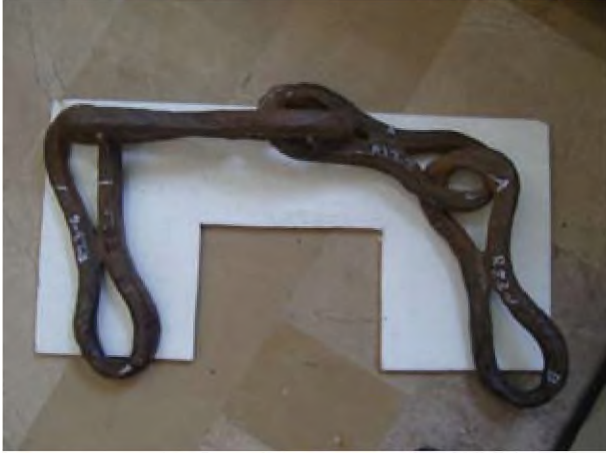
Tarihi eserin içyapısını görüntüleme çalışmalarına Türkiye Atom Enerjisi Kurumu (TAEK) Çekmece Nükleer Araştırma ve Eğitim Merkezi'nde (ÇNAEM) 14 Eylül 2010 tarihinde başlanmıştır (Resim: 7). Rumeli Hisarı Müzesi'ne kayıtlı Haliç Zincirine ait dört bakladan oluşan parça (Rz3) Doç. Dr. Şinasi EKİNCİ başkanlığındaki ekiple iki gün süren radyografi çekimleri sonucunda başarı ile görüntülenmiştir (Resim: 8).

Resim 7: Radyografik incelemeleri yapılan dört baklalı zincir (Rz3).

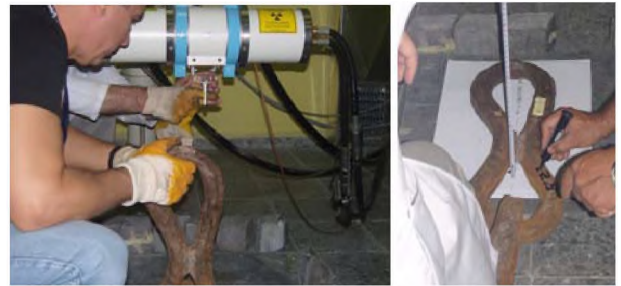
Çekime hazırlık safhasında X-grafi laboratuvarında bulunan kurşun levhanın üzerine 30X40 cm. ölçülerinde Kodak AA400 tipi Pb ekranlı vakumlu film yerleştirilmiştir. Daha sonra ışın kaynağının çıkış yeri olan kolimatörün film yüzeyine dik açı ile gelmesini sağlamak amacıyla filmin tam ortası referans alınarak lazer işaretleyici ile uygun ayarlamalar yapılmıştır. Zincir baklası ve çekim yön işaretleri filmin üzerine konmuş, ardından radyografi numarası (Rz3-1) kurşun harf ile sayılar kullanılarak bakla üzerine yerleştirilmiştir (Resim: 9).

Resim 9a-9b: Tüp odağı ile bakla arasındaki mesafenin ayarlanması ve numaralandırma işlemi.

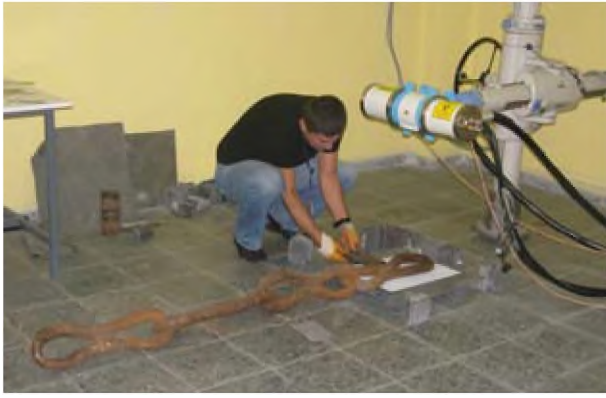
İşinleme sırasında kaynak ile film arasındaki mesafe (ffd) 70 cm. olarak ayarlanmıştır (Resim: 10).

Resim 10: Zincirin radyografiye hazırlanması.

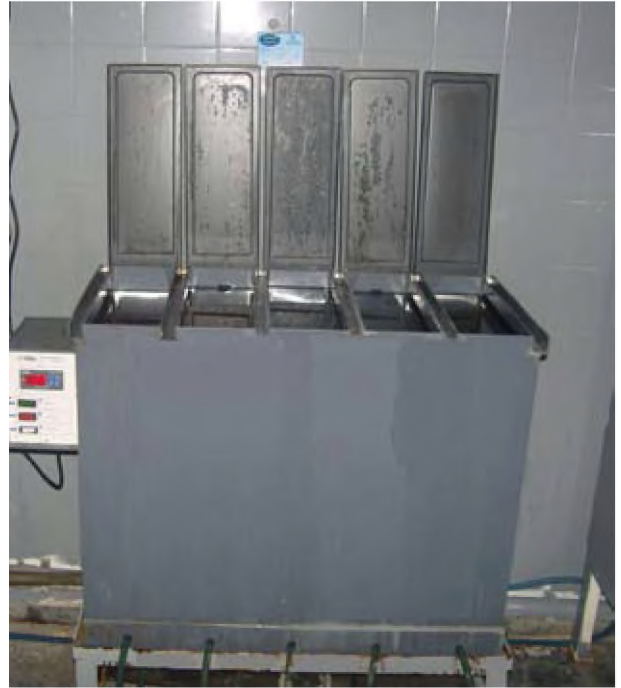
Çekimi yapılan tüm radyogramlar üç aşamalı banyo işleminden sonra özel bir kabin içinde kurutulmuştur (Resim: 13).<sup>11</sup>

Resim 13: Çekimi tamamlanan filmler, karanlık adada sırasıyla; geliştirme, durdurma ve tespit işlemleri yapılarak banyo edilmiştir.
