PERGAMON
VORBERICHTE ÜBER DIE KAMPAGNE 1975

WOLFGANG RADT

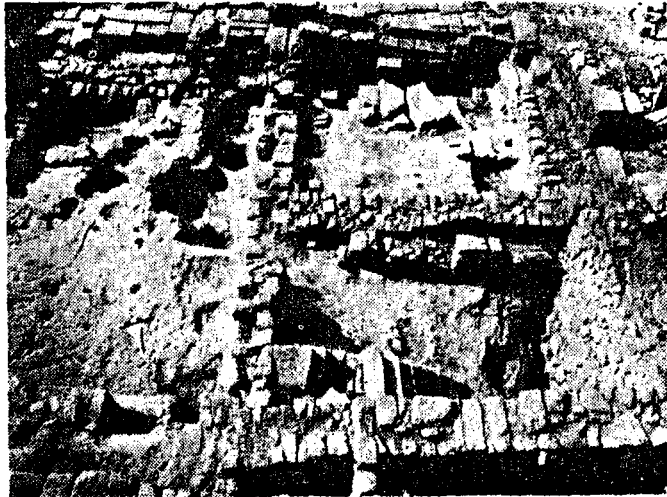
Abb. 1 Planquadrate IK 7-8. Hellenistisch-römische Ladengeschäfte

send an diesen Raum, der nach dem Fundamentverlauf mit dem Raum unter der «Schmiede» ursprünglich eine bauliche Einheit bildete (1 7-8) liegt in K 7-8 ein grosser Raum, der eindeutig als Ladengeschloß an der Strasse gedient hat (Abb. 2). Auch hier stammen verschiedene Einbauten erst aus der Kaiserzeit. Deutlich sind die Seitenpfiler einer Ladentheke zur Strasse hin und unmittelbar daneben ei-

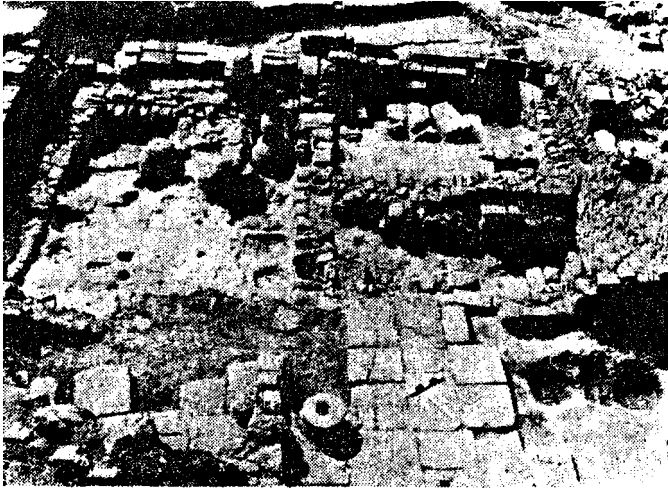
Abb. 2 Planquadrate IK 7-8. Ladengeschäfte mit ergänzten Pithol

Eine Reihe von Pithoi befand sich längs der Westwand. An den davon allein noch erhaltenen Felseinbauten war deutlich, dass die vorderen Pithoi so tief im Boden versenkt waren, dass man an ihnen leicht vorbeigehen konnte. Möglicherweise lagen sie auch ganz unter einem Holztussboden, nur durch Luken zugänglich. Weitere Felseinbauten im Nordostteil des Raumes (nicht im F., an, vgl. über Fotos Abb. 1, 2) weisen auf eine Abtrennung dieses Bereichs mit hölzernen Stützen hin (Regale? Sitzplatz für Gäste, etwa einer Weinschönke?). Mit drei leicht beschädigten Pithoi aus anderen Bereichen der Grabung konnte in diesem Raum ein anschauliches Bild von der einstigen Ausstattung wiederhergestellt werden (Abb. 2).

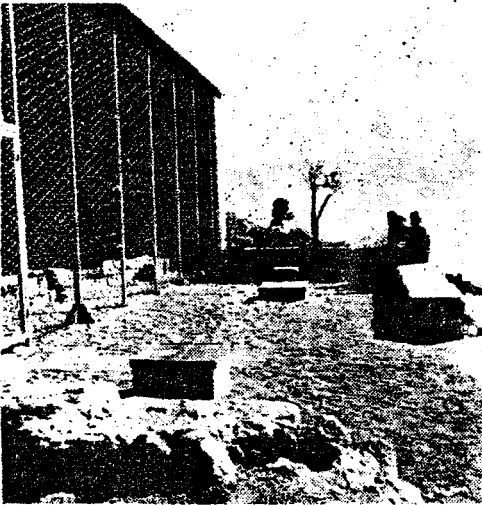
Abb. 7 Vorterrasse von Odeion und
Marmorsaal. Wiederhergestellte
Zisternenmündungen.

Sicherstellen der Entwässerung des Gebäudes durch folgende Massnahmen: vollständiges Leeren der beiden antiken Felszisternen auf der Vorterrasse (jede etwa 8 m tief). Neuverputzen der Zisternen. Reinigen des antiken Überlauf- und Verbindungsrohres zwischen den beiden Zisternen. Anlage von Sickerschichten mit Kiesfüllung im Bereich der Vorterrasse und der Terrasse auf der Nordseite des Odeions (bei Niveau 241,90). Dadurch Selbstreinigung des anfallenden Regenwassers vom steilen Hang hinter den Gebäuden und von mehr als 300 m² Dachfläche. Ersetzen der zerstörten antiken Rohrleitung, durch eine unsichtbar verlegte moderne Leitung im Verlauf der Trittstufenreihe des Odeions, vom oberen Sickerschicht zur westlichen Zisterne. Abdeckung der Zisternen mit verschliessbaren Eisendeckeln (Abb. 7). Ergebnis: gute Entwässerung und Sammlung des gefilterten Nutzwassers in grossen Mengen.

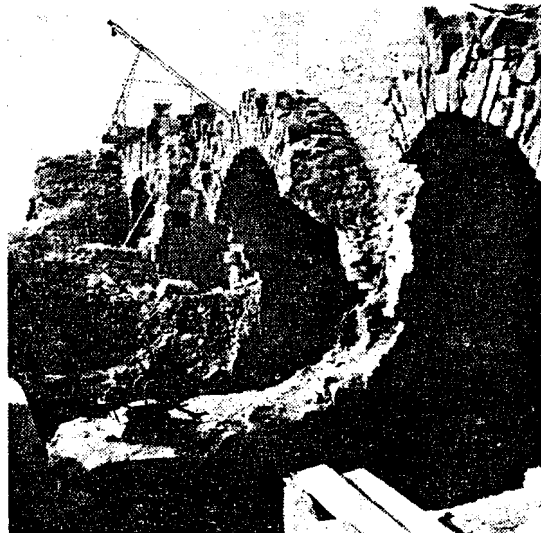
Abb. 19 Restaurierungsarbeiten am Trajaneum. Tunnelgewölbe vom Schutt befreit.

Die Ausräumung der Gewölbe brachte wieder wichtige Architekturstücke zutage, u.a. vom vorderen Tempelgiebel und vom Altar, der damit zum ersten Mal direkt nachgewiesen werden konnte. Die Aufnahme von Architekturteilen wurde fortgesetzt.
