## GÖLMARMARA HALİME HATUN KÜLLİYESİ

*Nurşen ÖZKUL \**

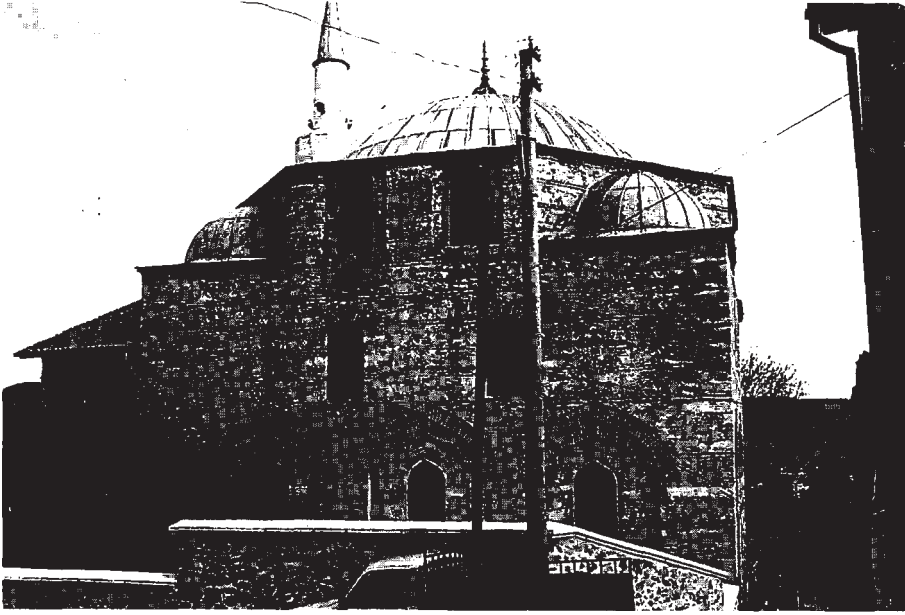
Yine mimari izlerden minarenin caminin beden duvarlarıyla tamamen bütünleşmediği de görülmektedir. Bunlar, bize minarenin sonraki bir dönemde yeniden elden geçtiğini göstermektedir. Cami cepheleri sivri kör kemerlerle üçlü bölüntüye uğratılmıştır (Resim: 3). Bu tür kör kemer düzenlemesiyle özellikle Erken Osmanlı camilerinin dış cepheleri hareketlendirilmiştir. XIV. yüzyılın ikinci yarısına tarihlenen Yenişehir Seyyid Mehmet Dede Zaviyesi, Bursa Hüdavendigar Camisi, Lala Şahin Paşa Türbesi gibi yapıların cepheleri kör kemerlerle bölüntüye uğratılarak, içlerine pencere ve kapı açıklıkları yerleştirilmiştir<sup>11</sup>. Ancak Halime Hatun Camii'nin yüksek beden duvarları yüzeyine iç içe farklı iki kemer biçiminin yerleştirilmesiyle kademeli ve daha zengin cephe görünümü sağlanmıştır (Resim: 2). Sivri kör kemerlerin içine Osmanlı mi-

**Resim 2: Halime Hatun Camii, batı cephe**

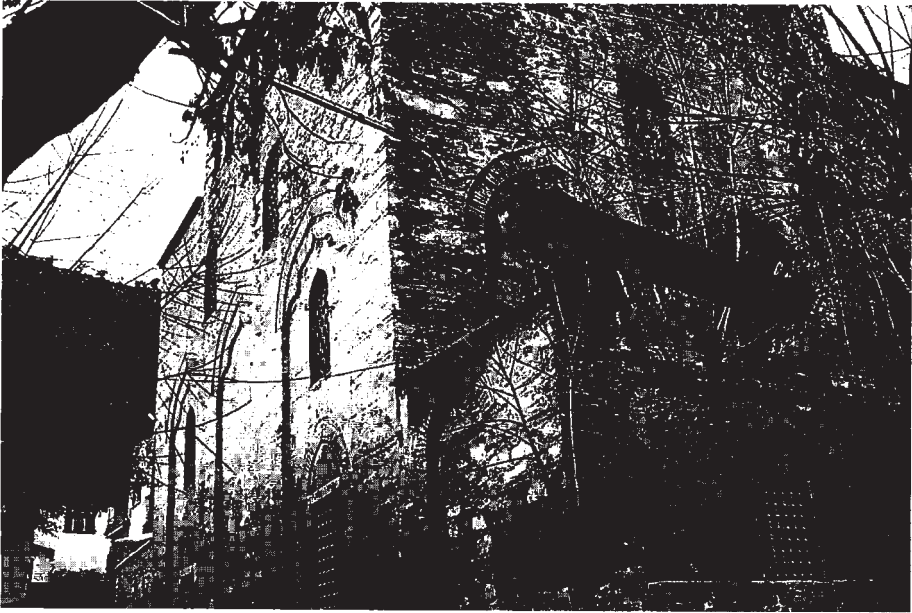
Yapı kuzey-güney doğrultusunda dikdörtgen bir platform üzerine yerleştirilmiştir. Camiyi üç yönden saran avluya doğu, güneydoğu ve kuzeybatıda yer alan birer açıklıkla giriş sağlanmıştır. Güneydoğudaki giriş sonradan örülerek kapatılmıştır (Resim: 4).

**Resim 4: Halime Hatun Camii, güneydoğu cephe**

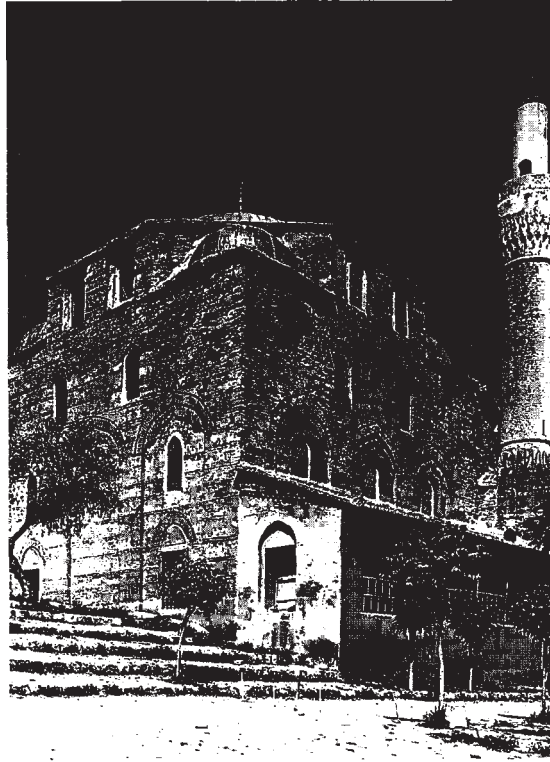
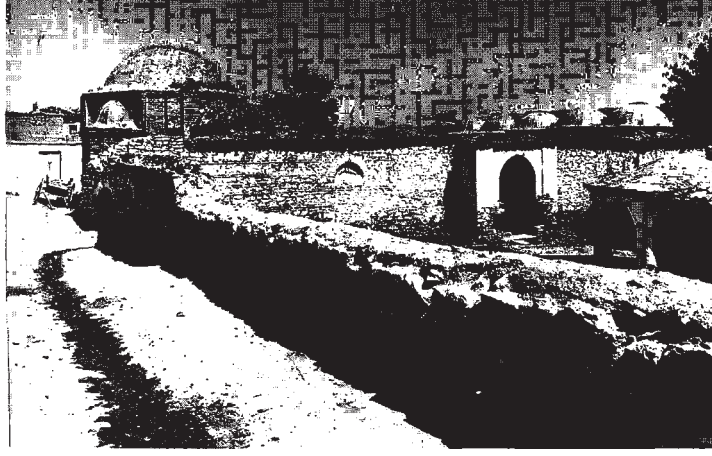
Cami avlusunda orijinalde bir şadırvanın olduğunu vakfiyeden öğrenmekteyiz. Bugün tamamen yirminci yüzyıl özelliklerini taşıyan şadırvanın, 1942 tarihli fotoğraflarından, yine aynı yerde fakat sütunlarla oluşturulduğu görülmektedir (Resim: 6, 7).

**Resim 6: Halime Hatun Camii, kuzeydoğu cephe  
(1942 Ankara Vakıflar Genel Müdürlüğü  
Arşivin'den)**

**Resim 7: Halime Hatun Camii, avlu ve darü'l - hadisin güneybatıdan görünümü (1942, Ankara Vakıflar Genel Müd. Arşivi).**

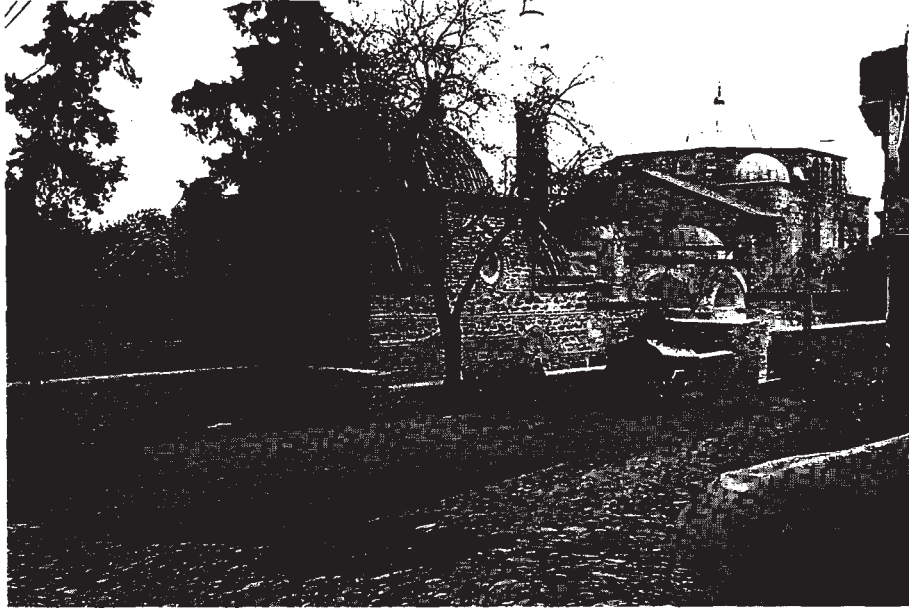
Camiden sonra külliyyede ikinci olarak ele alacağımız yapı caminin kuzeyinde yer alan darü'l-hadis'tir (Resim: 12).

**Resim 12: Halime Hatun Camii ve Darü'l Hadisi'nin kuzeybatıdan görünümü**

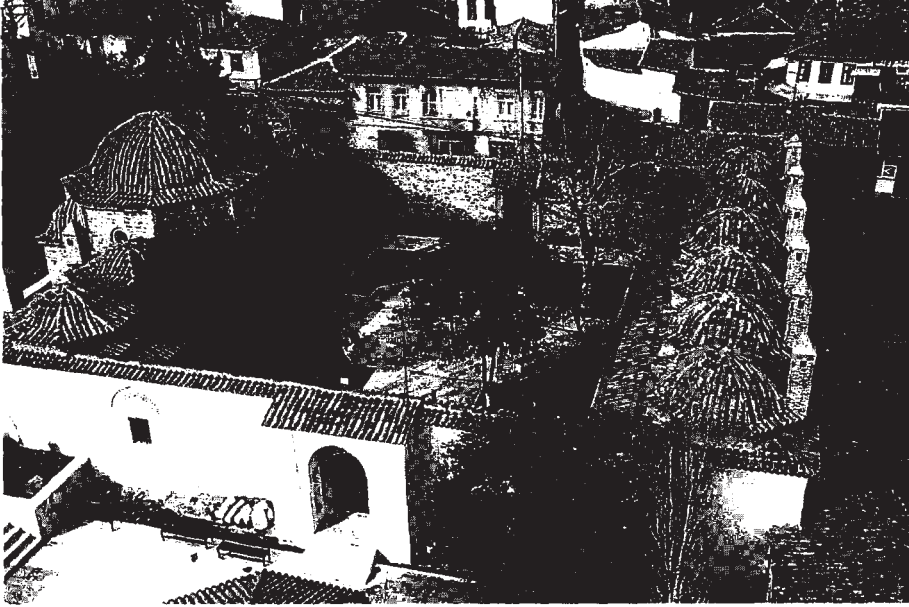
Yapı kuzey-güney doğrultusunda dikdörtgen planlı avlunun iki yanına, camiye dikey sıralanan odalardan meydana gelmiştir (Resim: 13). Batı kanadında eksende dersane odası, iki yanında ikişer öğrenci odası, doğu kanadında ise altı adet kubbeli öğrenci odası yer almaktadır. Dersane odası 5.70 x 5.70 m ölçülerinde kare mekan olup, batı cephesi dışa çıkıntı yapmıştır. Bu oda diğerlerinden büyük ve yüksektir (Resim: 14). Tromplarla geçilen kubbeyle örtülüdür. Güney duvarda eksende mihrap nişi bulunur. Her cepheye açılan pencereler ile oldukça aydınlık bir mekan sağlanmıştır.

**Resim 13: Halime Hatun Darü'l Hadisi'nin üstten genel görünümü**
